# **EKSPERTYZA ORNITOLOGICZNA I CHIROPTEROLOGICZNA**

**PRAC TERMOMODERNIZACYJNYCH  
BUDYNKÓW UŻYTECZNOŚCI PUBLICZNEJ**

**Szpitala Zespołonego w Szczecinie**

**(budynki: A, B, C, G i W)**

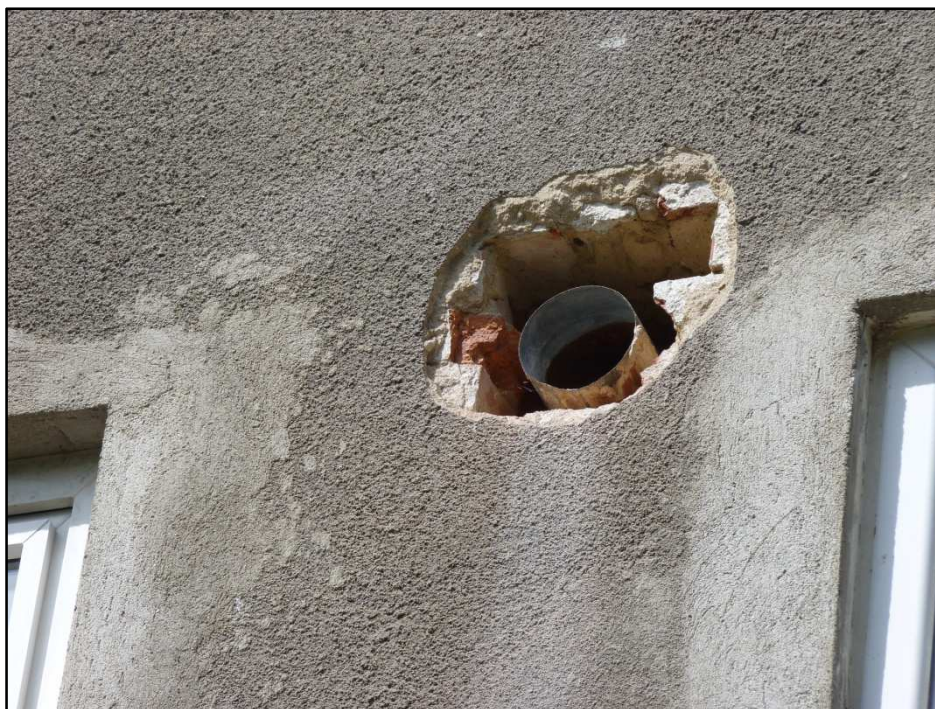
Fotografia 6. Ubytki w elewacji ściany wschodniej budynku wokół wylotu wentylacyjnego - potencjalne siedlisko dla drobnej awifauny.

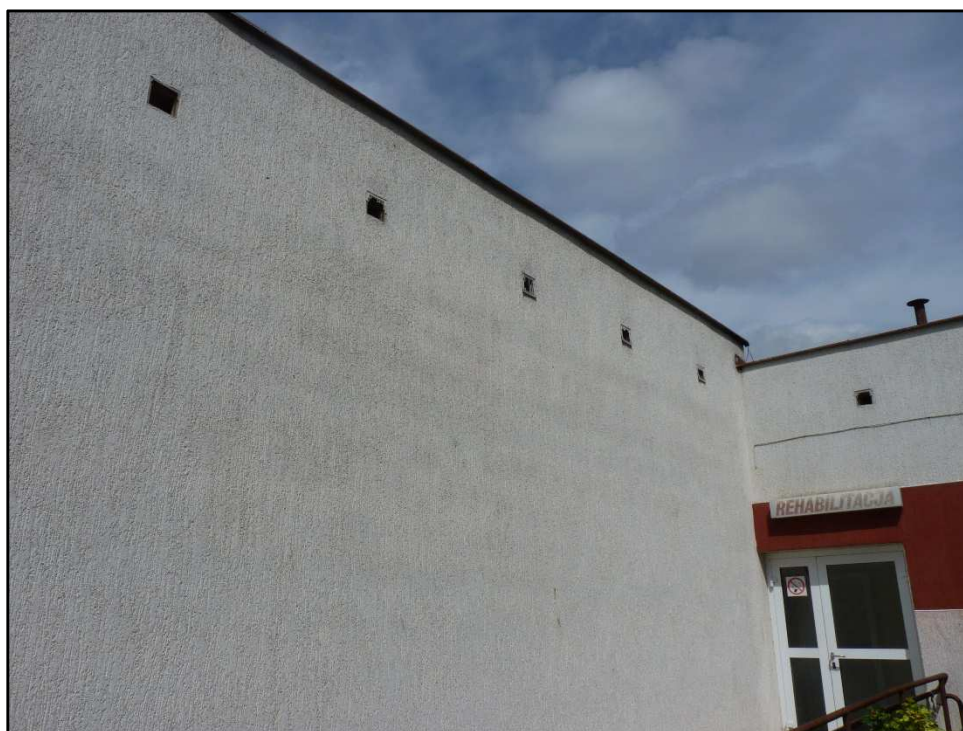
Fotografia 7. Niezabezpieczone otwory wentylacyjne w budynku „Rehabilitacji” – potencjalne miejsca, w których mogą założyć gniazda ptaki.

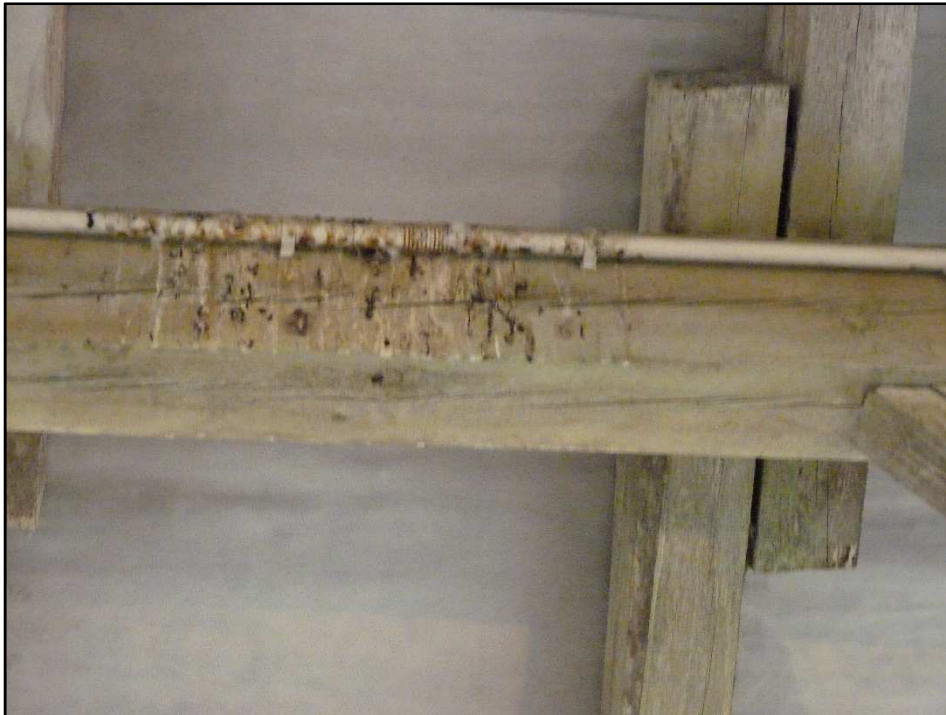
Fotografia 8. Jedna z belek pod dachem na strychu budynku „A”, na której zaobserwowano ślady przebywania ptaków – odchody gołębia miejskiego *Columba livia forma urbana*.

Podczas inwentaryzacji przeprowadzonej w roku 2017 nie stwierdzono w obrębie strychu budynku „A” gniazd, ani jaj gołębia miejskiego *Columba livia forma urbana*.

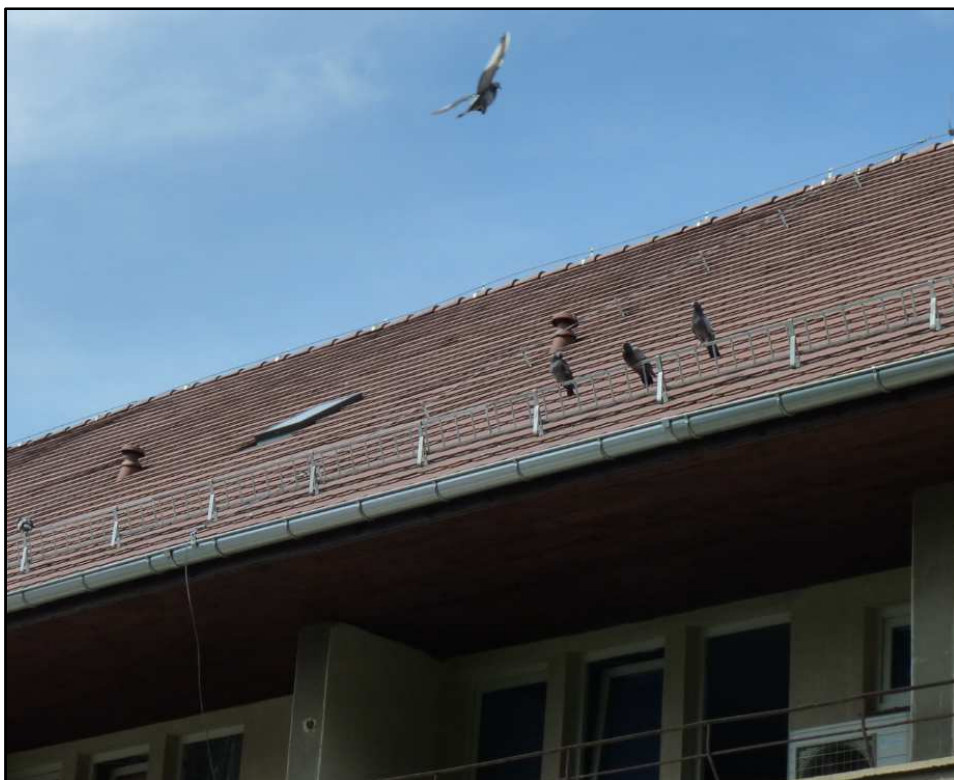
Oględziny dachów i kominów wentylacyjnych budynku pozwoliły na stwierdzenie, że nie gniazdują tu ptaki (fot. 9, 10). Na dach budynku „A” licznie przesiadują gołębie miejskie *Columba livia forma urbana* (fot. 9).

Fotografia 9. Gołębie miejskie *Columba livia forma urbana* stale przesiadujące w obrębie dachu budynku „A”

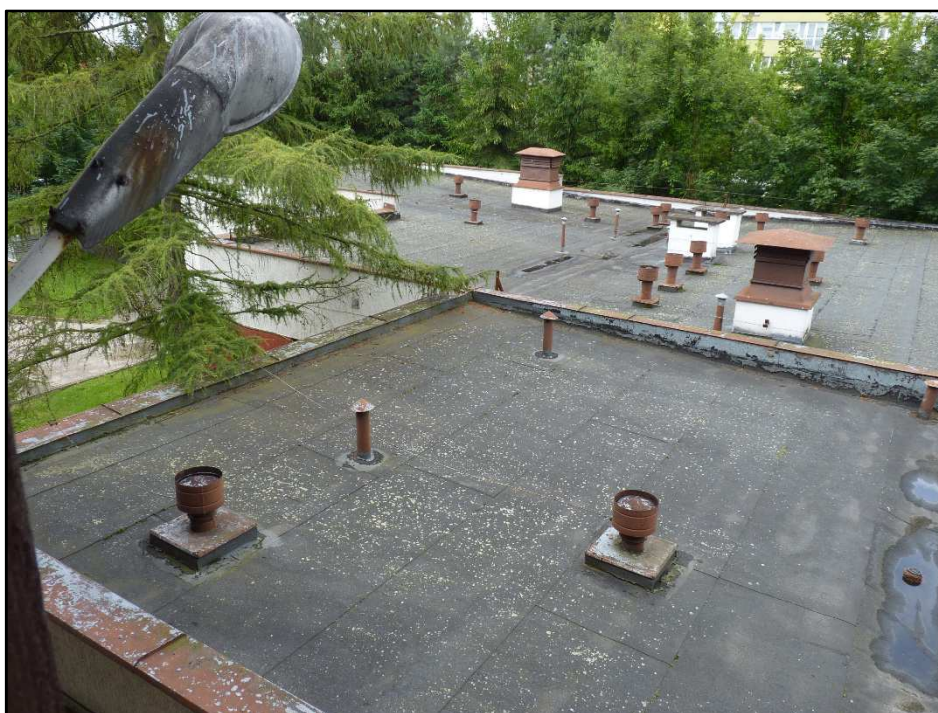
Obejrzano dokładnie wszystkie otwory kominowe. Miejsca te w chwili lustracji nie były zajęte przez ptaki, ani też nie stwierdzono w nich obecności gniazd. Na papie wokół przewodów kominowych budynku „Rehabilitacji” stwierdzono jedynie ślady przebywania ptaków - odchody i pióra (fot. 10).

Fotografia 10. Widok na dach budynku „Rehabilitacji”, pokryty papą. Nie odnaleziono tu gniazd ptaków, jedynie ich ślady przebywania.

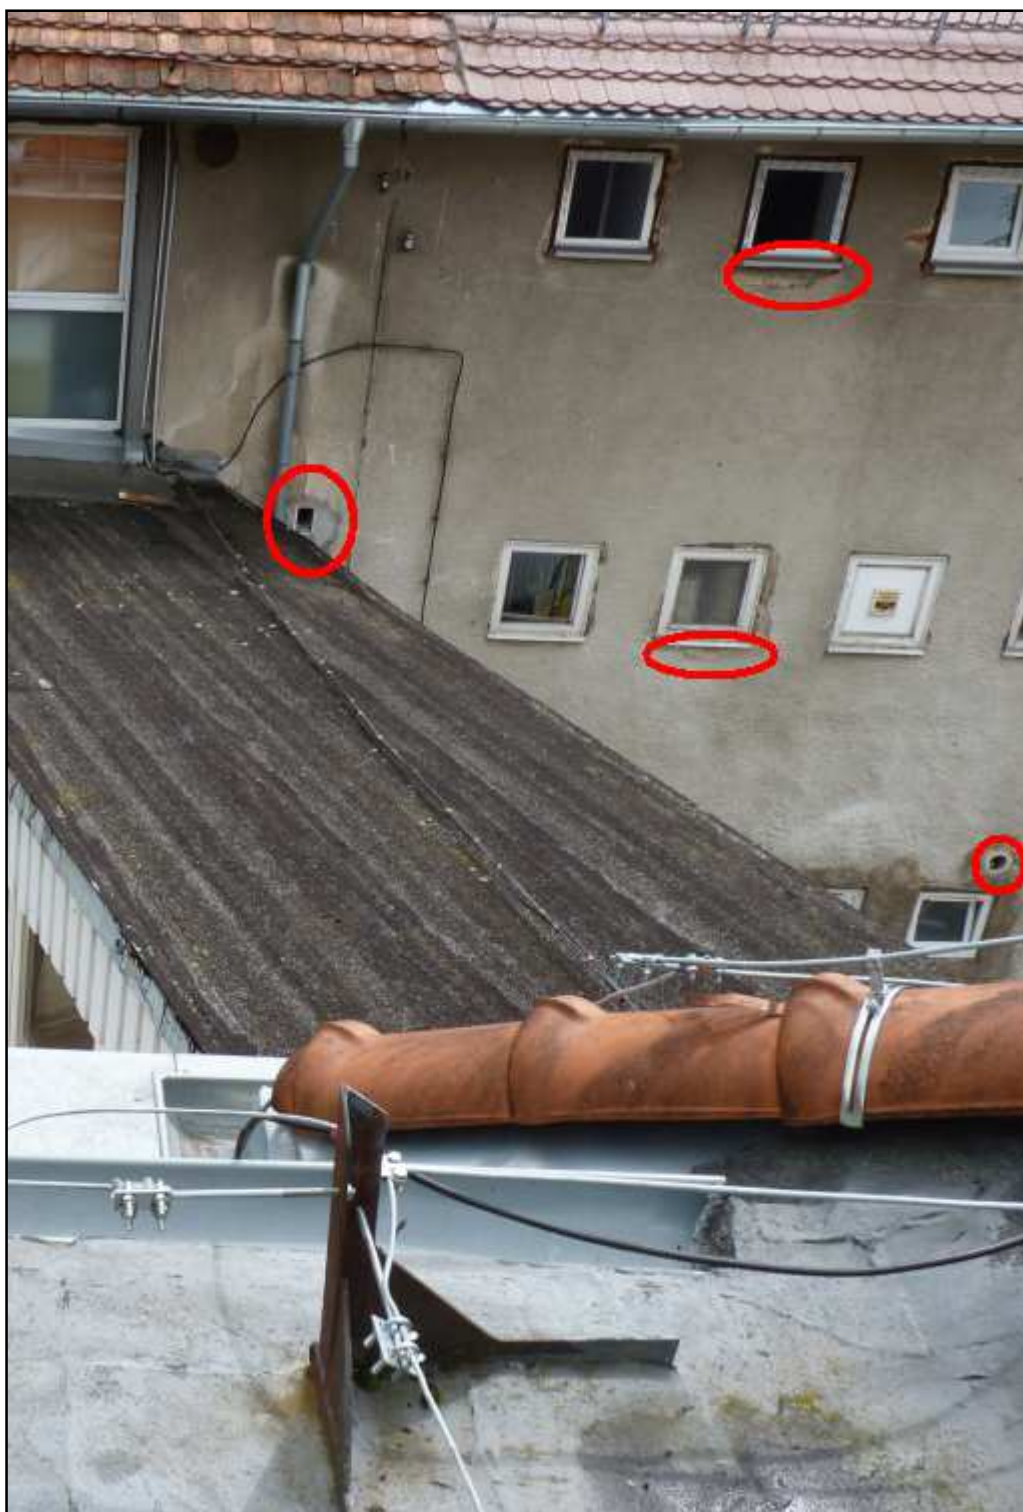
Fotografia 15. Niezabezpieczone otwory wentylacyjne w budynku „B” oraz szczeliny pod blaszanymi parapetami – potencjalne siedliska awifauny.

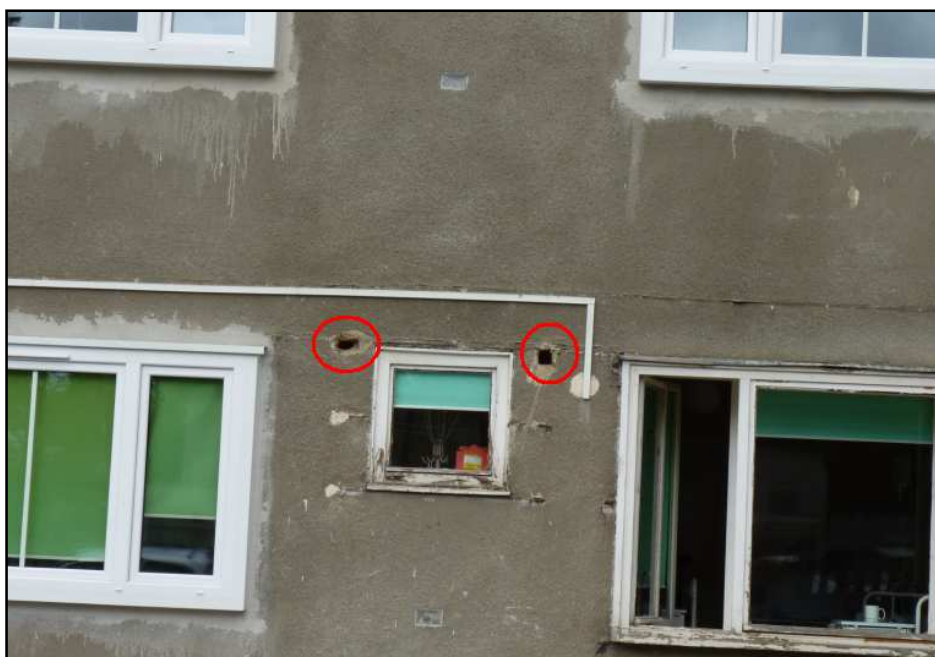
Fotografia 16. Dwa z spośród sześciu otworów w ścianie frontowej budynku „B” – potencjalne miejsca, w których gnieździć się mogą ptaki.

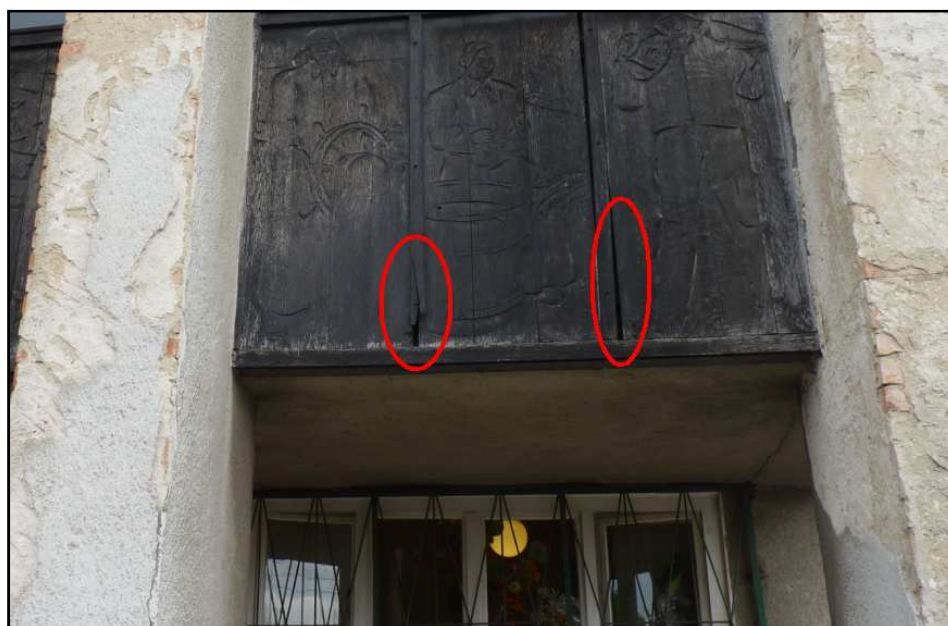
Fotografia 17. Dwie szczeliny w ścianie bocznej budynku „B” – potencjalne miejsca, w których gnieździć się mogą ptaki.

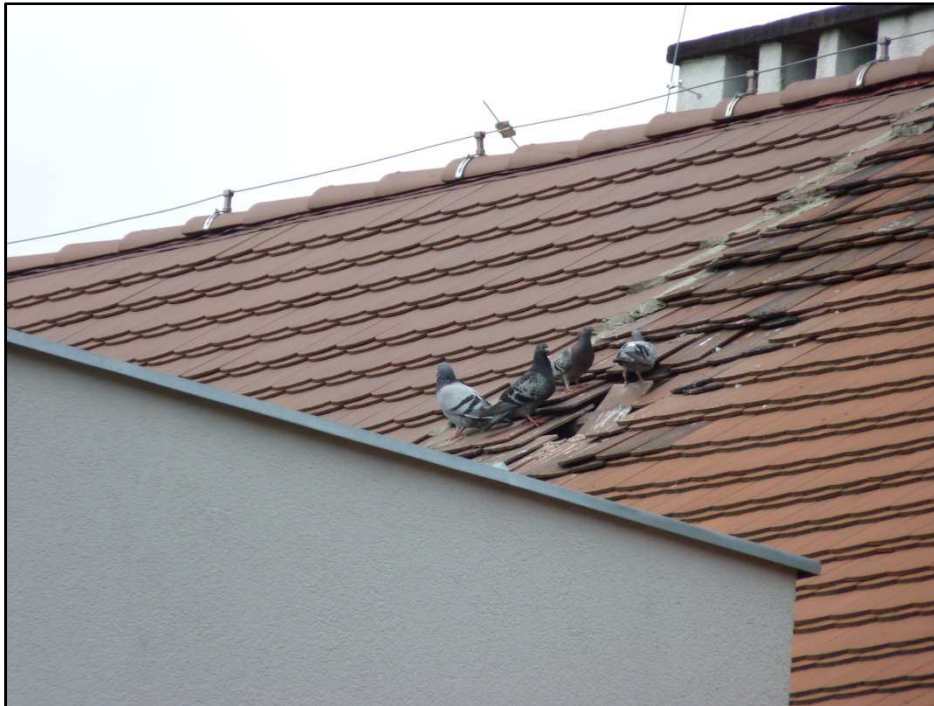
Fotografia 18. Widok na fragment nieszczęśliwego dachu budynku „B” – otwory, które gołębie miejskie dostają się do środka. Po lewej część nowego pokrycia dachowego, po prawej niewyremontowana część dachu na budynku „B”.

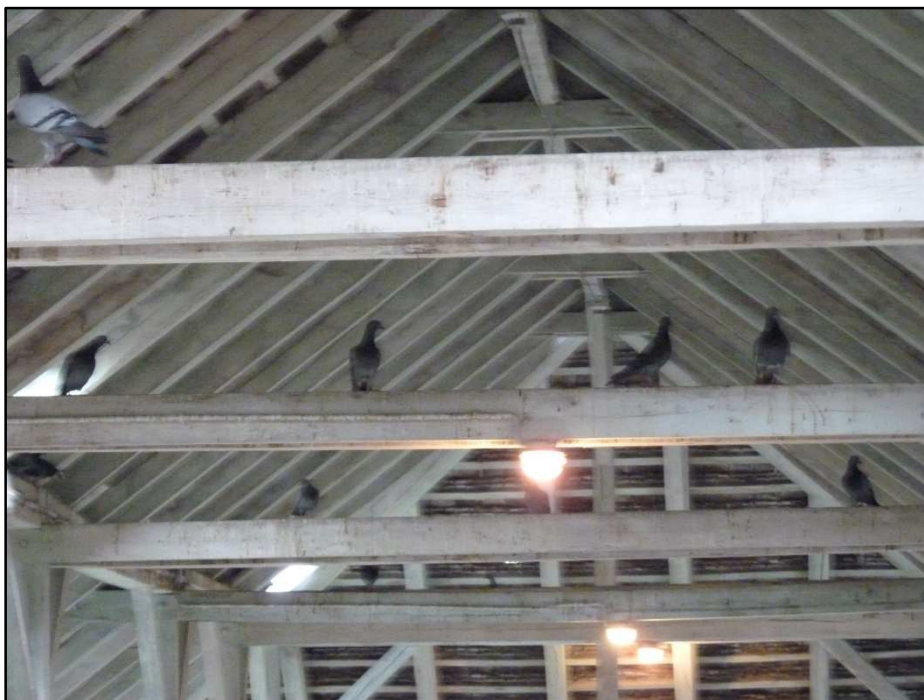
Fotografia 19. Część osobników zinwentaryzowanego stada gołębi miejskich *Columba livia forma urbana*, przesiadujących na belkach na strychu budynku „B”.

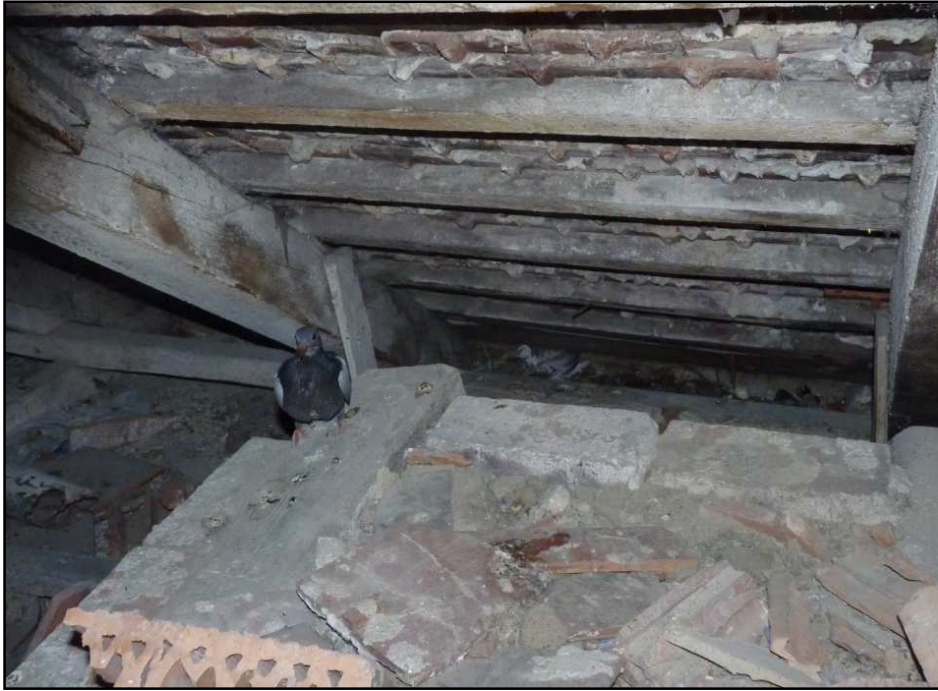
Fotografia 20. Młody gołąb miejski w gnieździe, zlokalizowanym na strych budynku „B”.

**W trakcie trwania obserwacji stwierdzono, że cały, nieużytkowany strych budynku „B” stanowi siedlisko dla stada liczącego ok. 60 sztuk gołębia miejskiego *Columba livia forma urbana*. W obrębie strychu opisywanego budynku odnaleziono gniazda z jajami gołębi, oraz młode osobniki w obrębie gniazd (fot. 20, 21).**

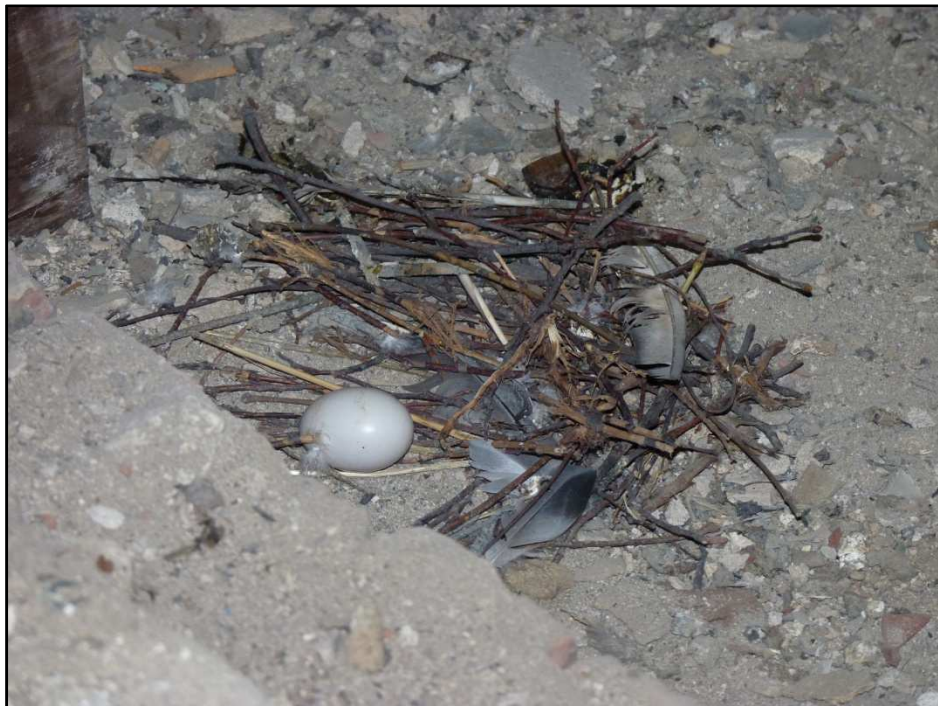
Fotografia 21. Jedno z licznych gniazd gołębia miejskiego ze złożonym jajem, znajdujące się na strychu budynku „B”.

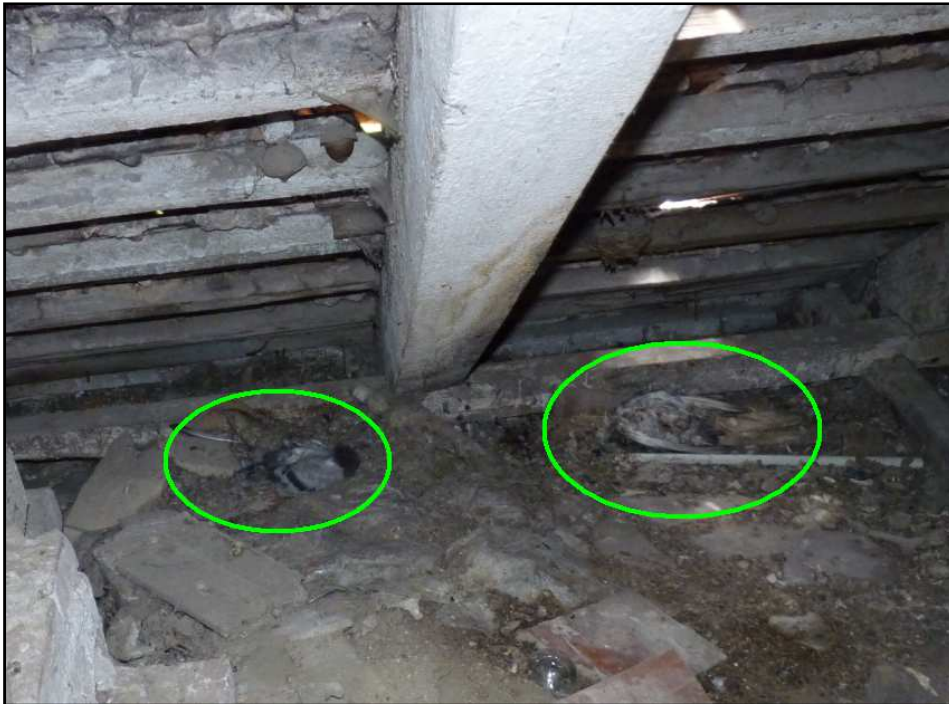
Fotografia 22. Dwa z czterech padłych osobników gołębia miejskiego w gnieździe, zlokalizowanym na strych budynku „B”.

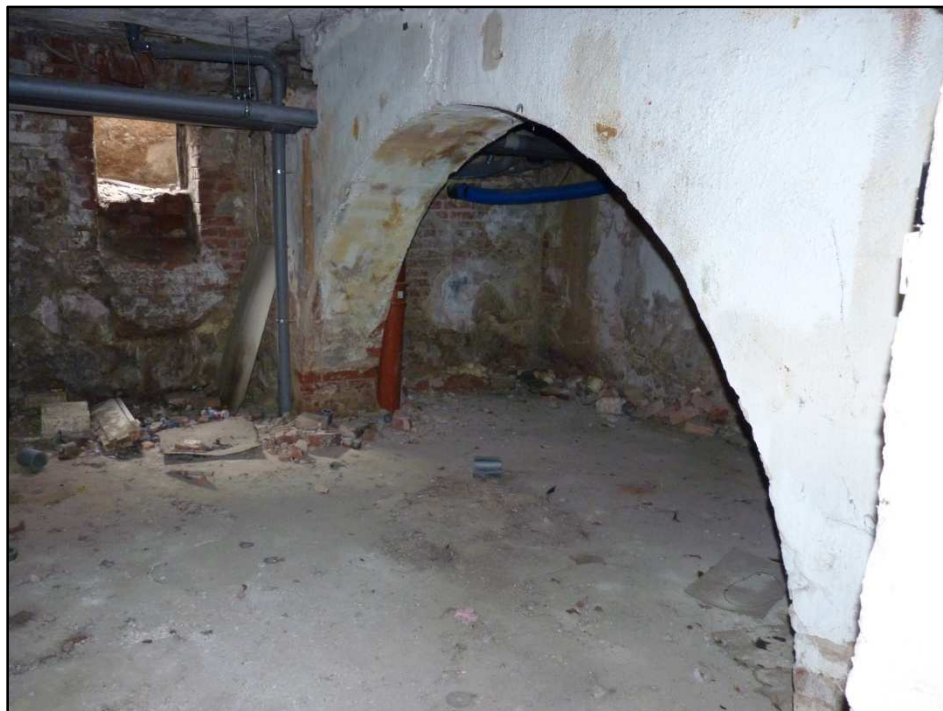
7. W piwnicach budynku nie stwierdzono gniazd i obecności ptaków;
8. Piwnice stanowią potencjalne siedliska dla awifauny, ze względu, że w dużej części są mało użytkowane, a piwniczne otwory okienne są nieszczelne – fot. 23;

Fotografia 23. Jedno z mało użytkowanych pomieszczeń piwnicznych budynku „B”. Otwarty, niezabezpieczony otwór okienny. Miejsce, gdzie ptaki mogą założyć gniazda.

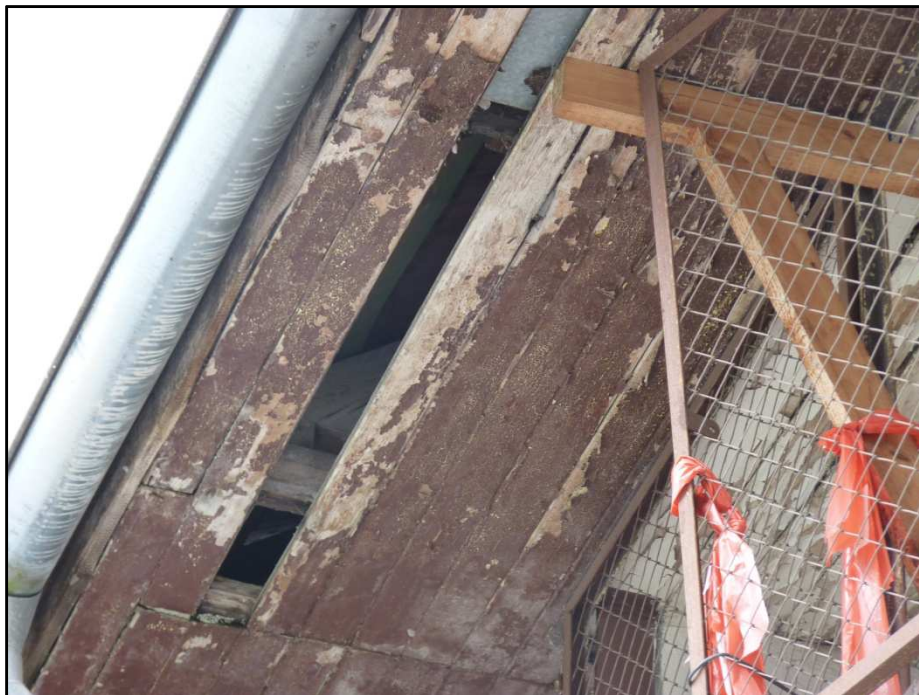
Oględziny dachów i kominów wentylacyjnych budynku pozwoliły na stwierdzenie, że w ich obrębie nie gniazdują ptaki. Na części budynku dach jest nowy i szczelny. Położono tu dachówkę ceramiczną. Jednak północna, większa część dachu jest stara i istnieje w niej wiele otworów i nieszczelności. Ubytki w pokryciu dachowym, szczeliny pod stropodachami i otwory pod dachem, to miejsca które na strych dostają się gołębie miejskie *Columba livia forma urbana* (fot. 18, 24).

Fotografia 24. Jedna ze szczelin w dachu budynku „B”. Otwór, przez który dostają się na strych, stanowiący ich siedlisko, gołębie miejskie.

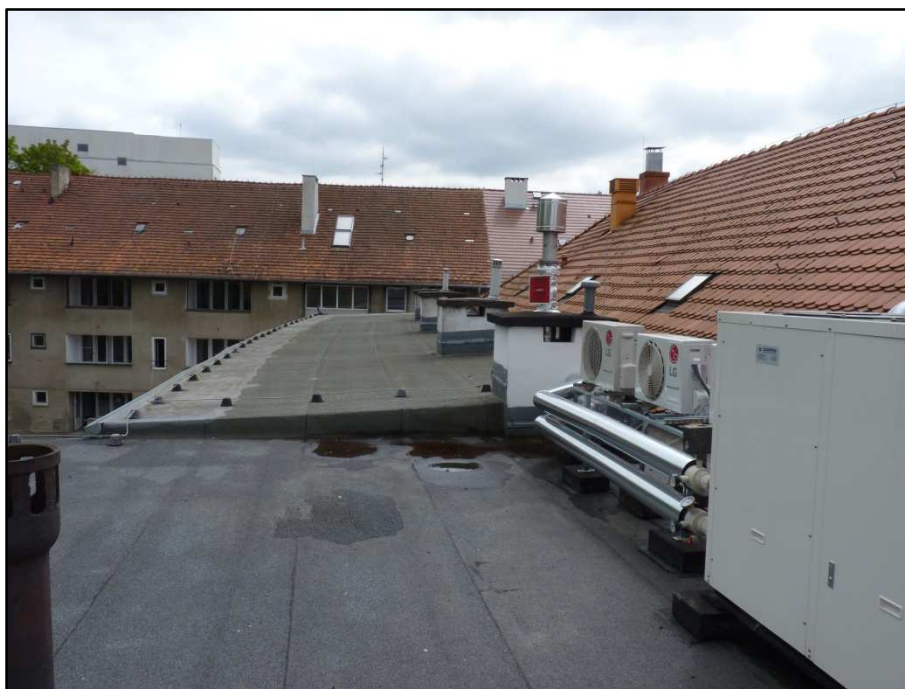
Fotografia 25. Dach budynku „C” – brak obecności gniazd ptaków, odnaleziono tu nieliczne ślady ich przebywania tj. odchody, pióra.

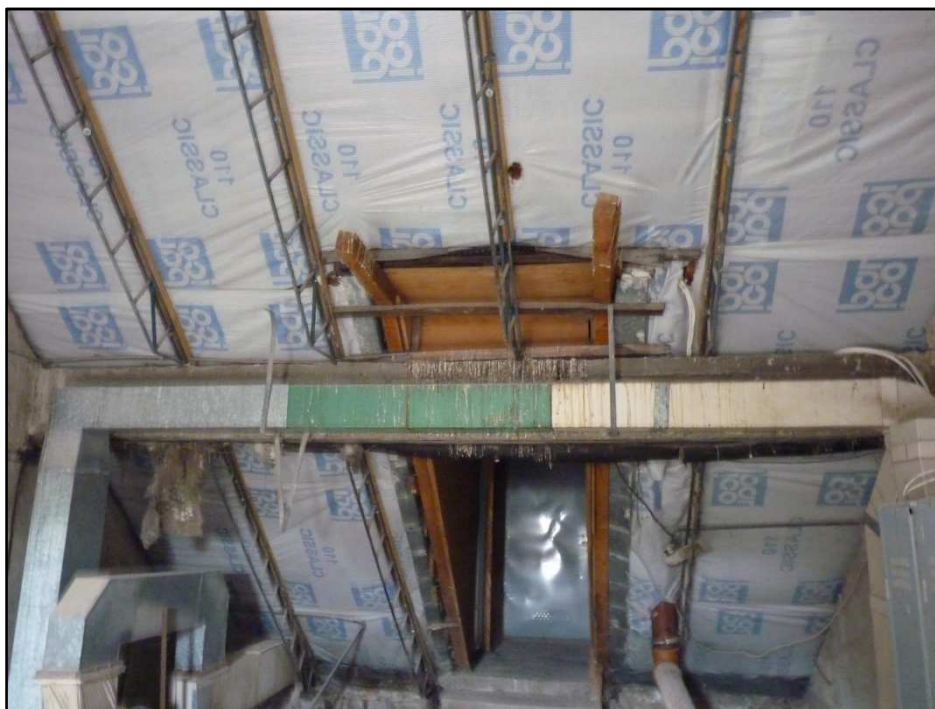
Fotografia 26. Ślady obecności gołębi miejskich – ekskrementy na przewodach wentylacyjnych w obrębie strychu budynku „C”.

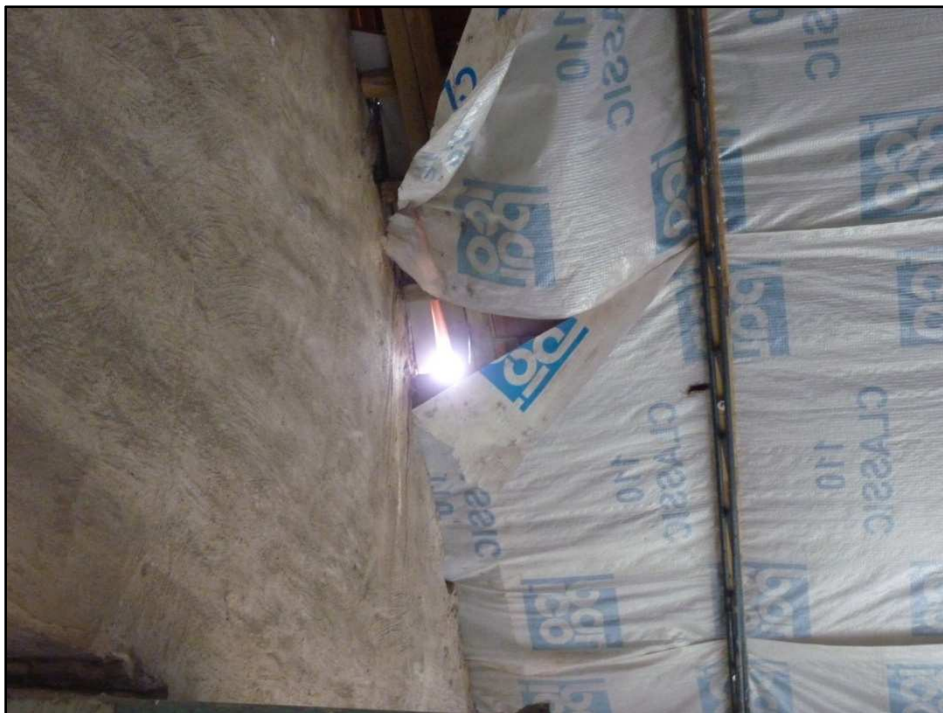
Fotografia 27. Nieszczelność w dachu budynku „C” – jeden z otworów, którydy gołębie miejskie dostają się na strych.

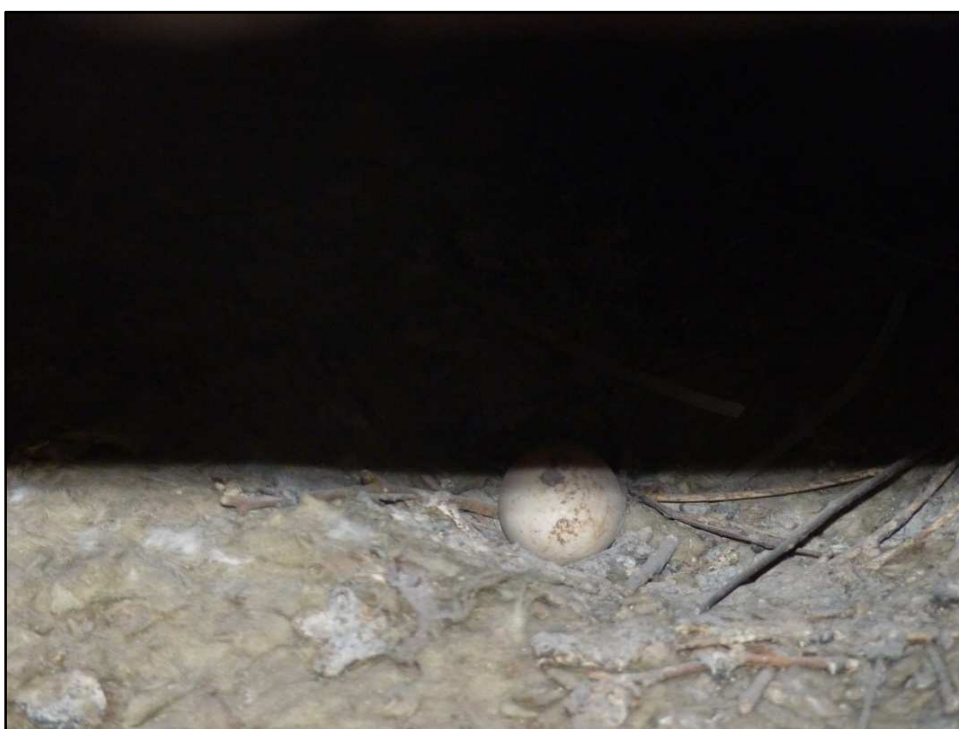
Fotografia 28. Gniazdo gołębia miejskiego ze złożonym jajem, znajdujące się na strychu budynku „C”.

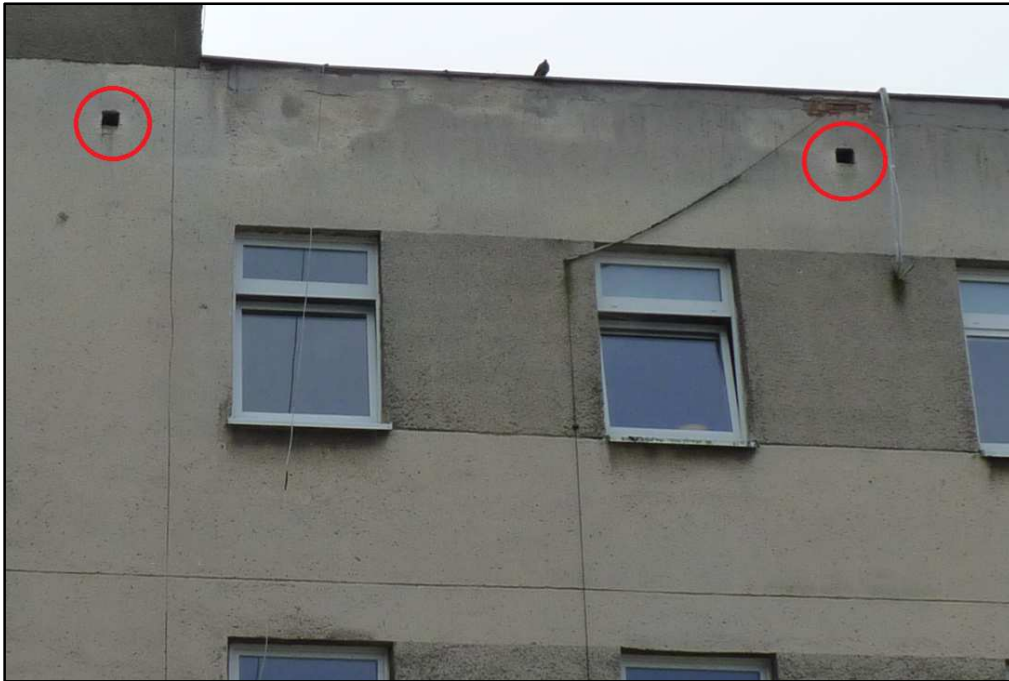
Fotografia 30. Niezabezpieczone otwory wentylacyjne w bocznej, północnej ścianie budynku „G” – dawne miejsca gniazdowania kawki zwyczajnej *Corvus monedula*. Potencjalne miejsca, w których ptaki ponownie mogą założyć gniazda.

Szczeliny w elewacji budynku oraz niezabezpieczone otwory wentylacyjne, wyżej opisane, poddano bezpośrednim oględzinom i zbadano za pomocą endoskopu, w celu określenia czy zawierają gniazda i czy nadają się do zasiedlenia w przyszłości. Wyniki badań wykazały, że w chwili obecnej miejsca te nie są zasiedlone przez ptaki, lecz stanowią ich potencjalne miejsca gniazdowania. W budynku dwa wyloty wentylacyjne pozbawione krutek w północnej, bocznej ścianie budynku stanowiły miejsca gniazdowania kawki zwyczajnej *Corvus monedula* (fot. 30).

**W budynku „G” dwa wyloty wentylacyjne pozbawione kratki w północnej, bocznej ścianie budynku stanowiły miejsca gniazdowania kawki zwyczajnej *Corvus monedula*. Świadczą o tym odnalezione już opuszczone gniazda tych ptaków. Wyloty wentylacyjne, w których gnieździły się kawki obecnie stanowią potencjalne miejsca, w których ptaki ponownie mogą założyć gniazda, dlatego po wykonaniu termomodernizacji budynku powinno się założyć na budynku dwie budki lęgowe dla kawki zwyczajnej (ryc. 1).**

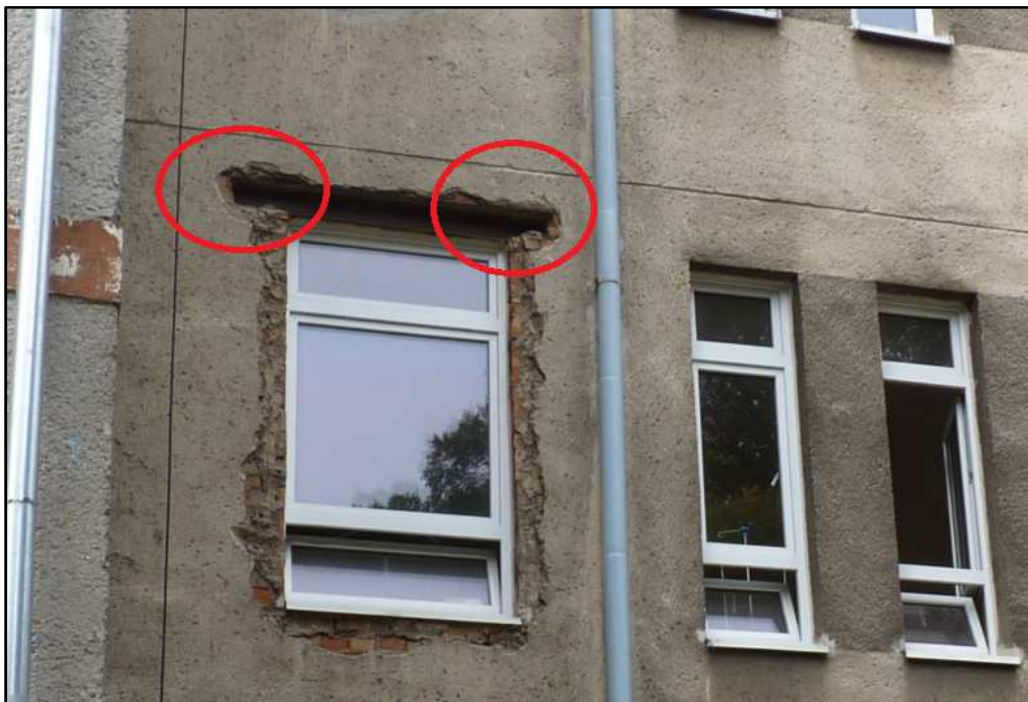
Fotografia 31. Ubytki w elewacji nad otworem okiennym w ścianie frontowej północno zachodniej budynku „G” – potencjalne siedliska ptasie.

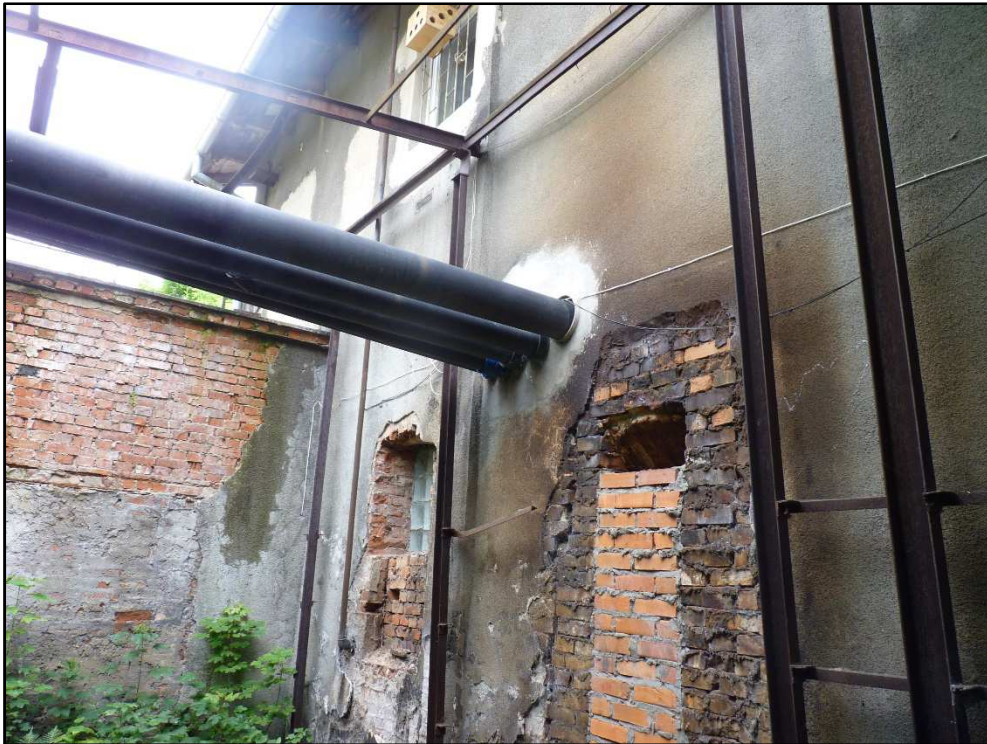
Ściany elewacji budynku są złym stanie technicznym – fot. 34 - 36. Wyniki badań wykazały, że w chwili obecnej ściany elewacji budynku nie są zasiedlone przez ptaki, lecz teoretycznie liczne ubytki, otwory w ścianach budynku, szczeliny w elewacji stanowią potencjalnego miejsce gniazdowania dla ptaków tj. wróble *Passer domesticus*, mazurki *Passer montanus* czy kawki zwyczajne *Corvus monedula*.

Fotografia 34. Fragment zachodniej ściany budynku – w elewacji widoczne liczne ubytki, stanowiące potencjalne miejsca do zakładania gniazd przez ptaki. W górnej części fotografii, przy oknie powieszono karmnik dla ptaków. Korzystają z niej sikory i wróble.

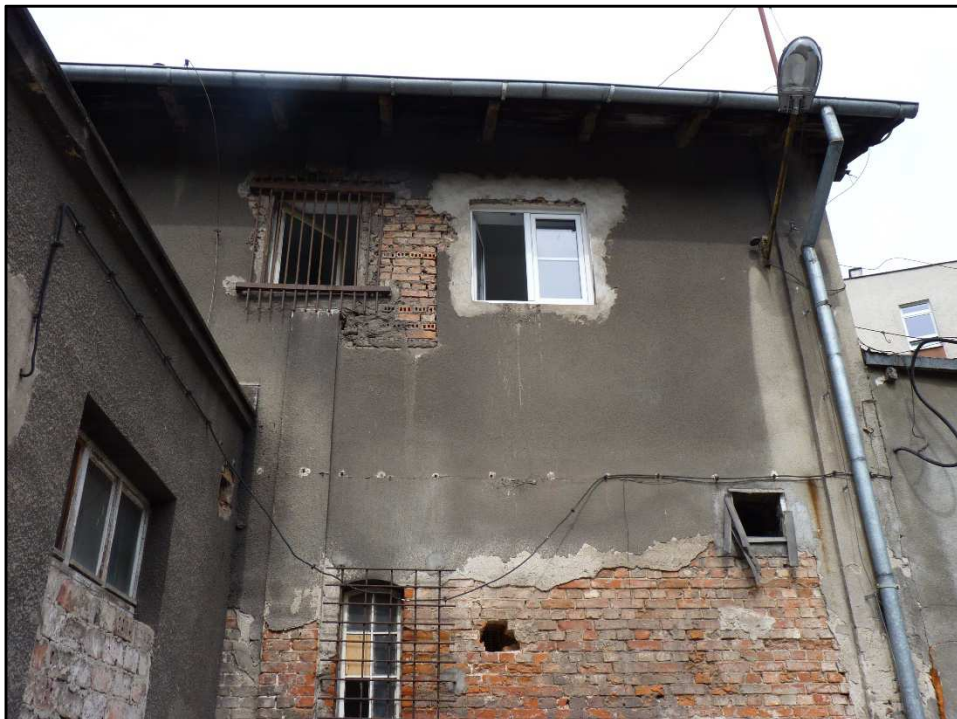
Fotografia 35. Widok w kierunku północnym na południowo wschodnią część ściany budynku. W elewacji widoczne liczne ubytki, oraz otwory, stanowiące potencjalne siedliska ptaków.

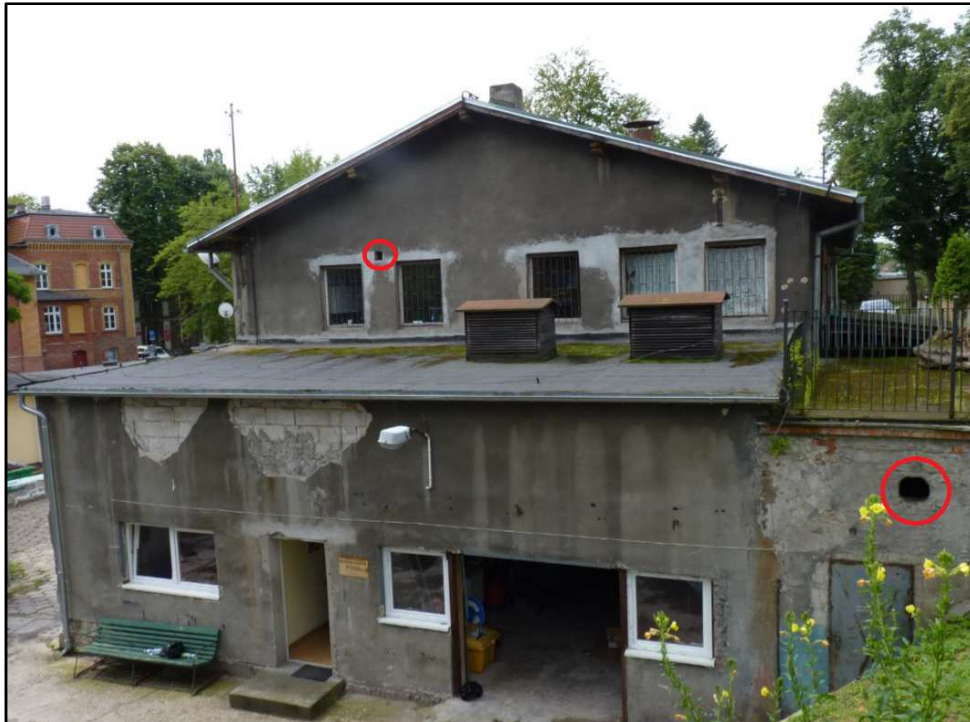
Fotografia 36. Północna część budynku. W elewacji zaznaczono otwory, stanowiące potencjalne siedliska ptaków.

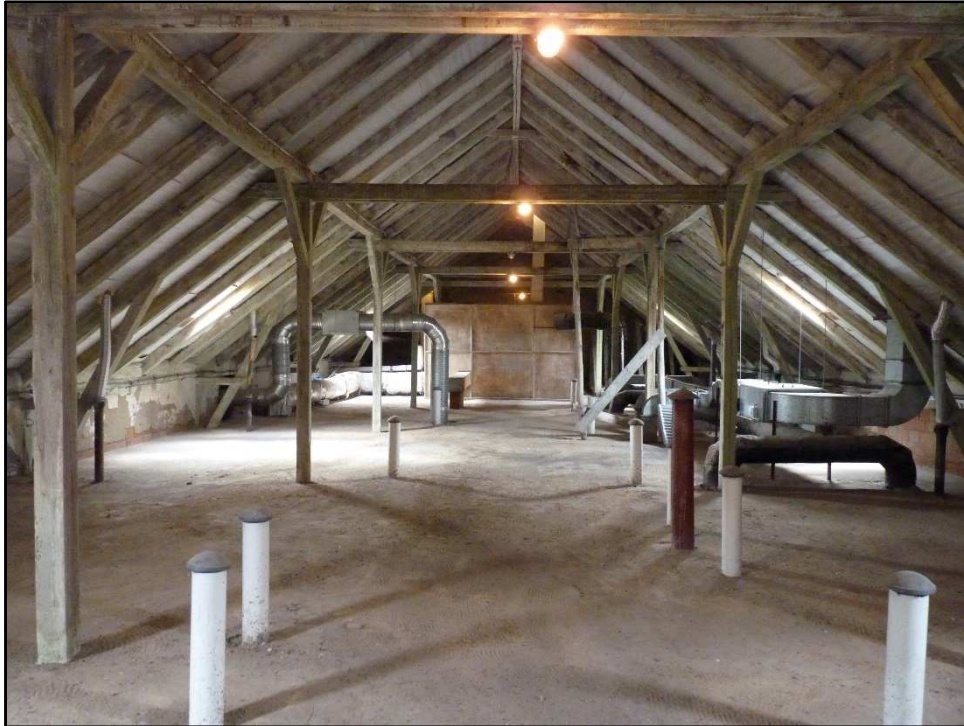
Fotografia 38. Widok na strych budynku „A”. Jest to potencjalne miejsce występowania nietoperzy.

Ze względu na fakt, że strychy budynków „A”, „B”, „C” i „W” są nieużytkowane i nieszczelne w przyszłości mogą zostać zasiedlone przez kolonie zimowe nietoperzy. Podobnie jest w przypadku piwnic budynków: „A” i „B” (fot. 23, 39). Są one zaniedbane i nieużytkowane oraz prowadzą do nich z zewnątrz wiele otworów i szczelin. Sprawia to, że mogą tu osiąść w okresie zimowym nietoperze. W chwili lustracji, po dokładnych oględzinach pomieszczeń piwnicznych, wszystkich ich zakamarków ww. budynków nie stwierdzono śladów przebywania tu nietoperzy.

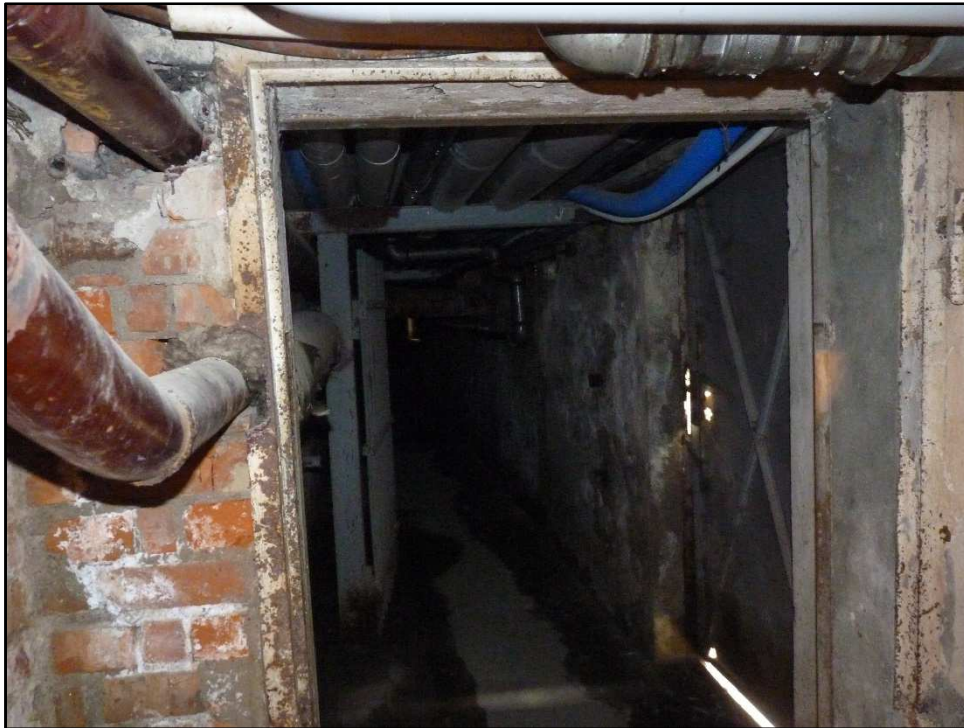
Fotografia 39. Jedno z pomieszczeń piwnicznych pod budynkiem „A”. Na zdjęciu po prawej widoczne szczeliny w obrębie blaszanych drzwi, przez które do środka mogłyby się dostać nietoperze.

Nie stwierdzono tu także śladów i odchodów tych ssaków, a przeprowadzony wywiad środowiskowy wykazał, że pomieszczenia piwniczne nie są wykorzystywane do zakładania kolonii zimowych.
