DOKUMENTACJA FOTOGRAFICZNA

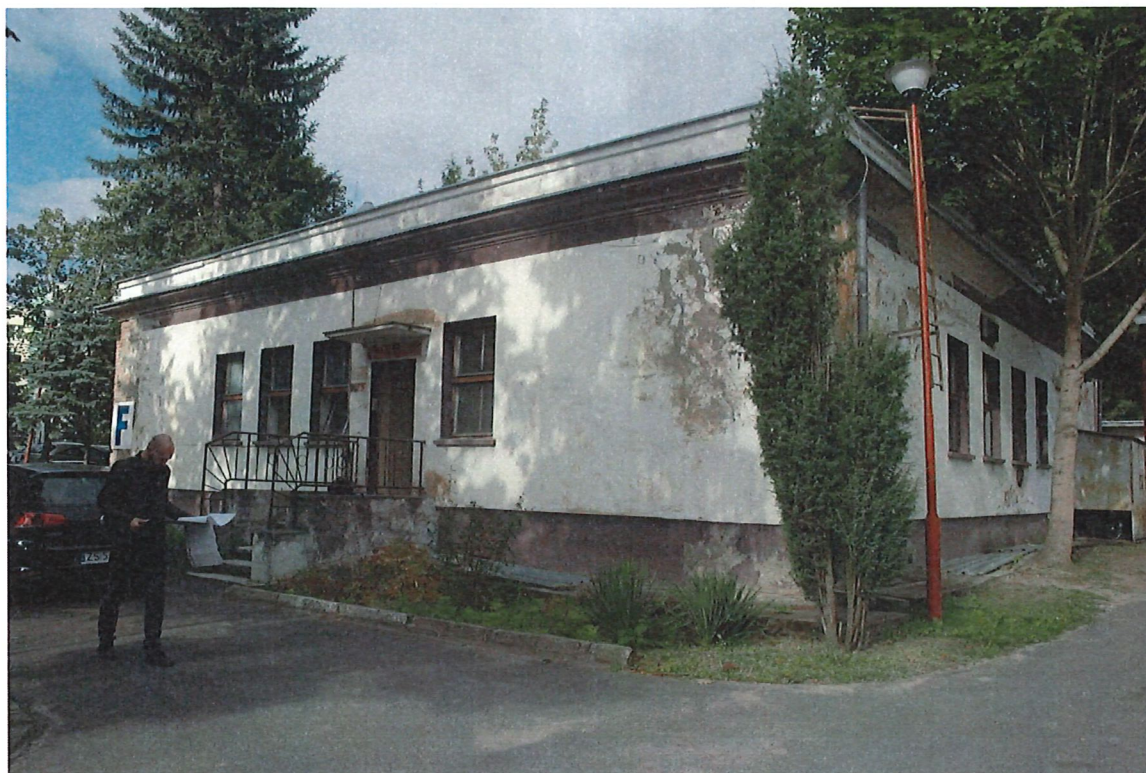
Zdjęcie nr 1 – Elewacja południowa – wejście do budynku. Widoczne zawilgocenia oraz ubytki tynku.

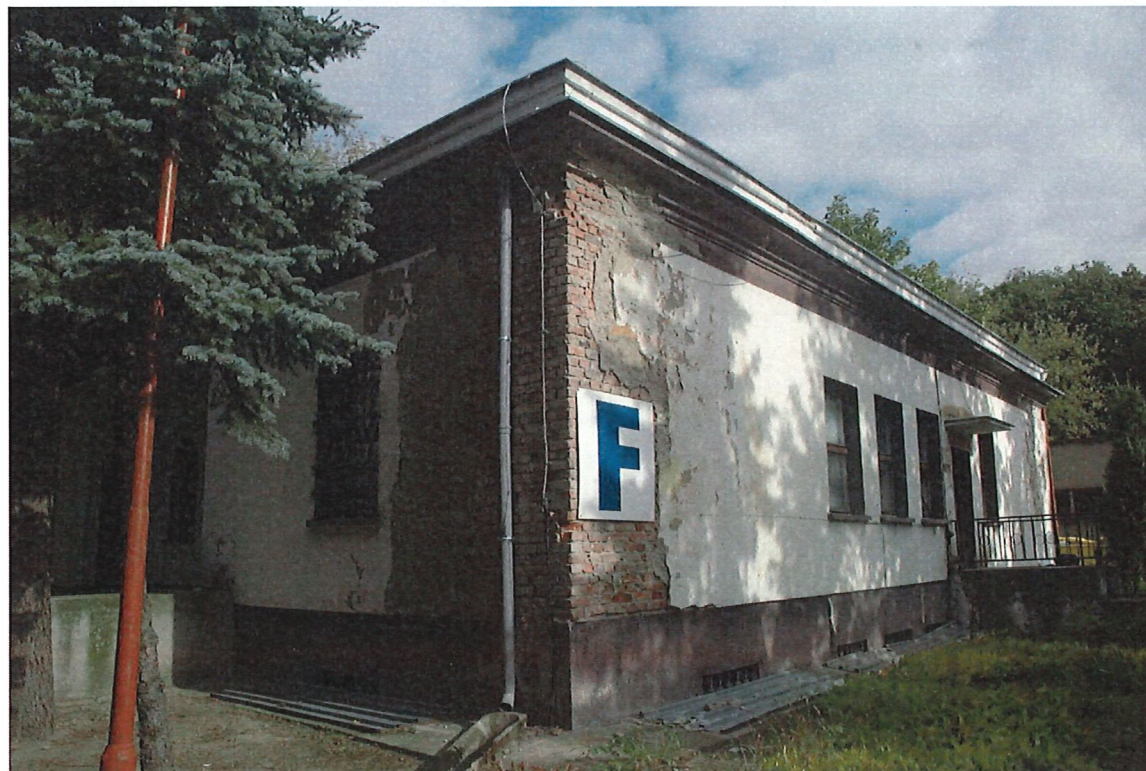
Zdjęcie nr 2 – Elewacja południowa. Widoczne zawilgocenia oraz ubytki tynku. Brak tynku na całej wysokości narożnika budynku. Zniszczony fragment gzymsu w narożniku.

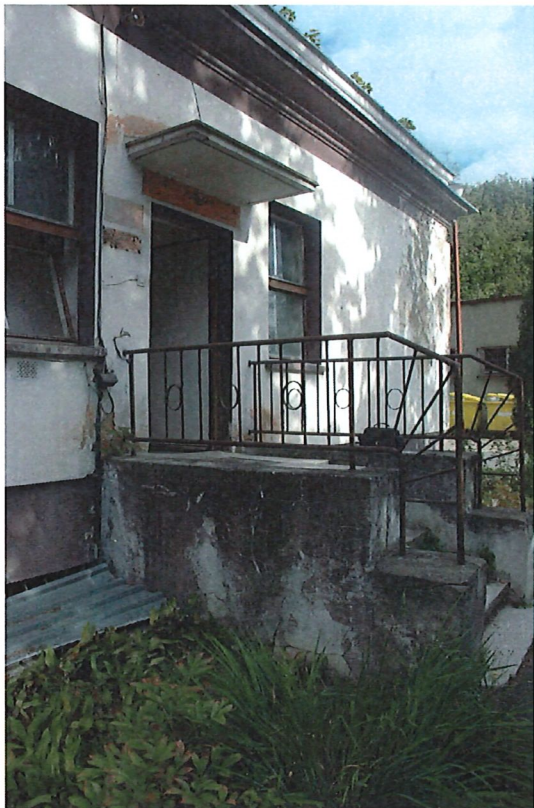
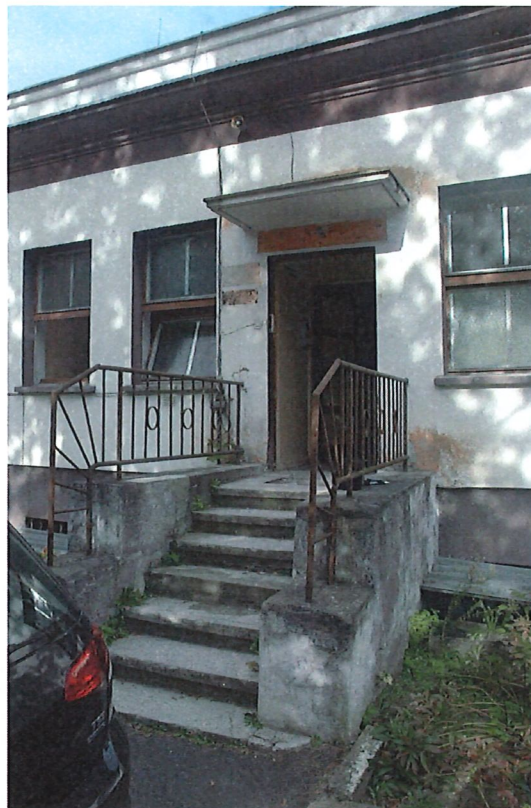
Zdjęcie nr 3, nr 4 – Elewacja południowa – wejście do budynku. Widoczne zawilgocenia oraz ubytki tynku. Zniszczone, popękane ściany boczne schodów oraz ubytki w schodach.

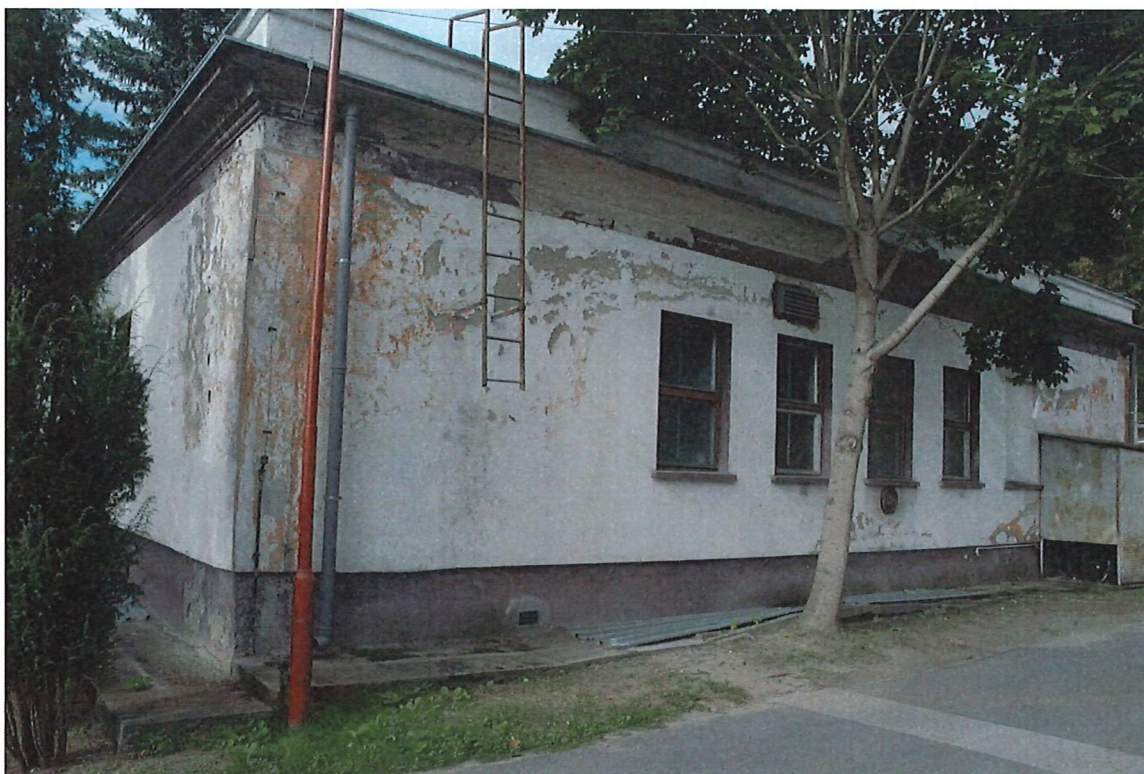
Zdjęcie nr 5 – Elewacja wschodnia. Widoczne zawilgocenia oraz ubytki tynku. Zniszczony spory fragment gzymsu. Po prawej stronie widoczna wiatka na agregat chłodniczy.

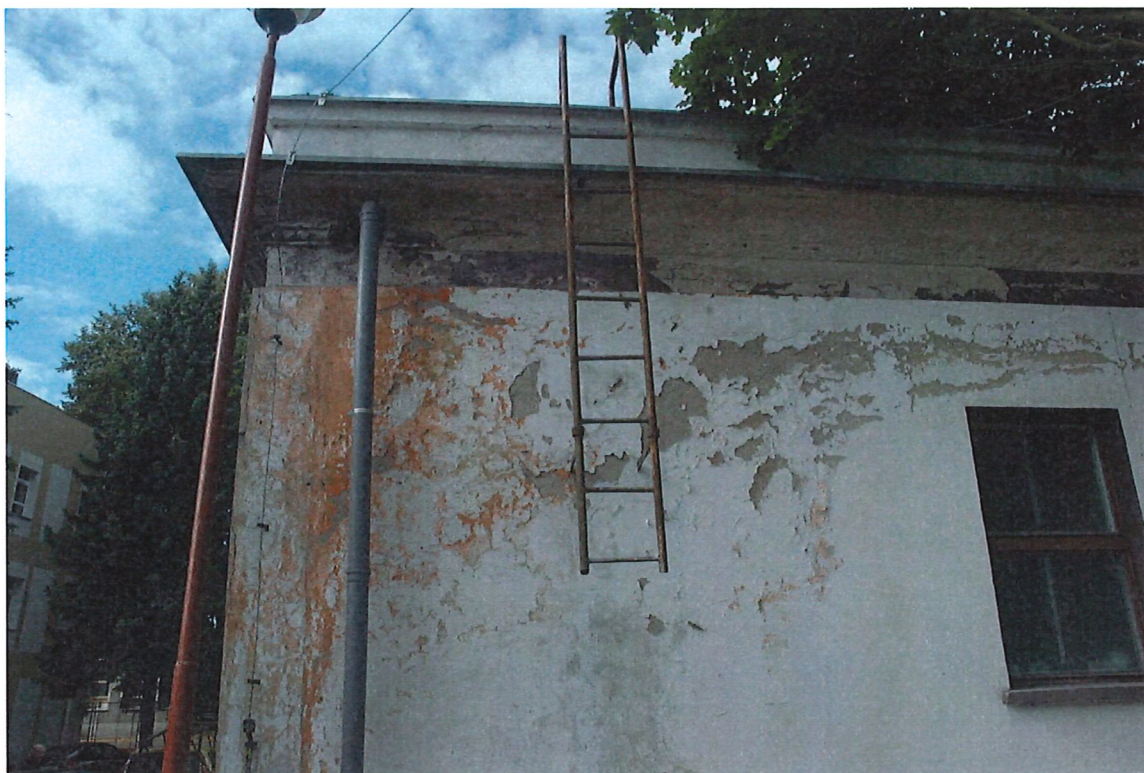
Zdjęcie nr 6 – Elewacja wschodnia. Widoczne zawilgocenia oraz ubytki tynku. Zniszczony spory fragment gzymsu.

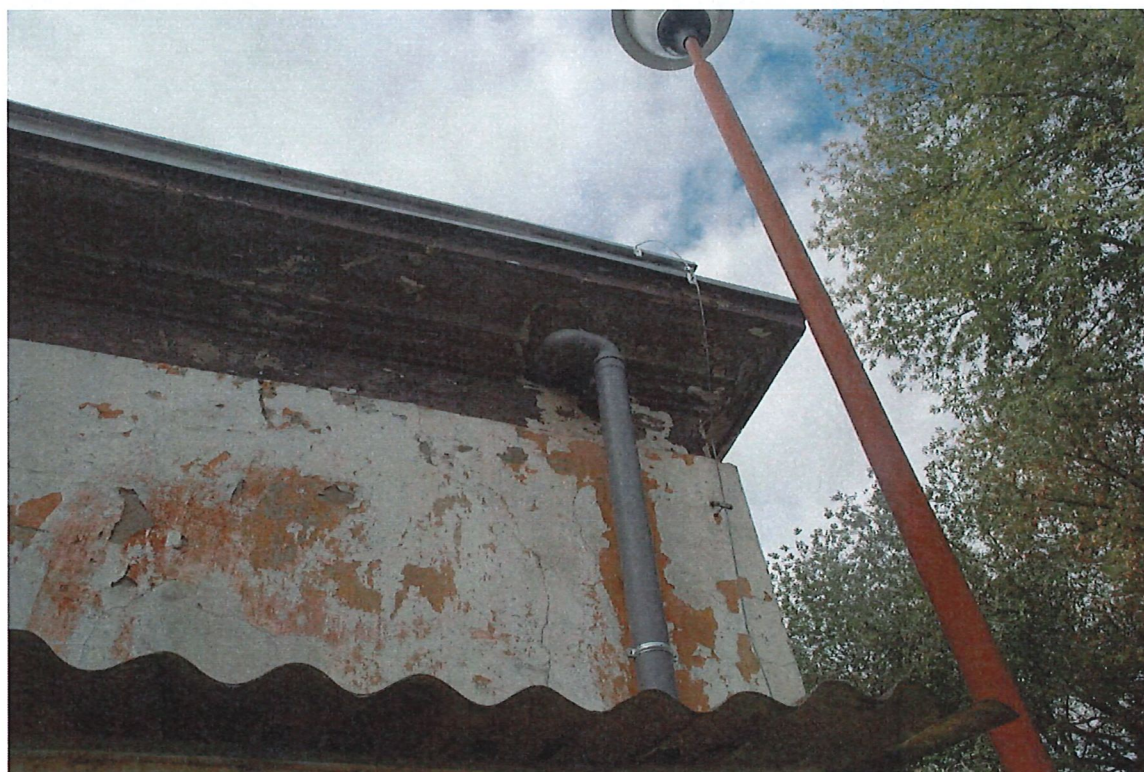
Zdjęcie nr 7 – Elewacja wschodnia. Widoczne zawilgocenia oraz ubytki tynku. Zniszczony fragment gzymsu. Przy narożniku rura spustowa.

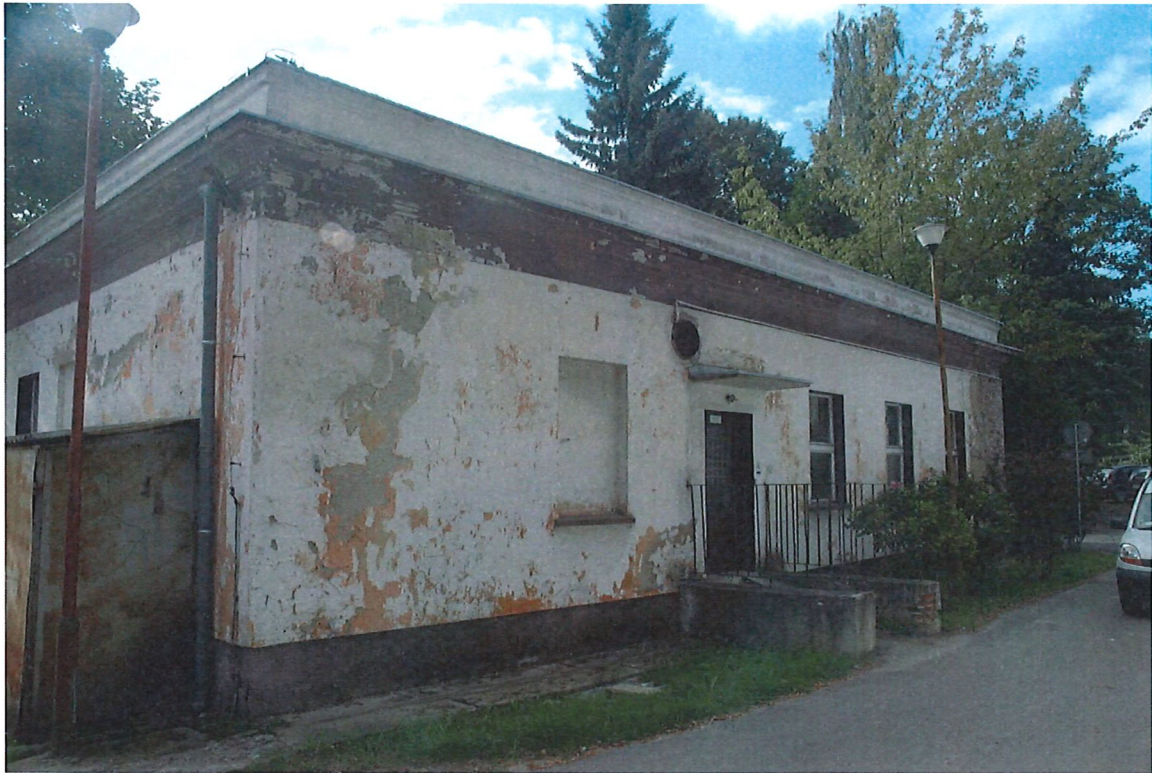
Zdjęcie nr 8 – Elewacja północna. Widoczne liczne zawilgocenia oraz ubytki tynku.

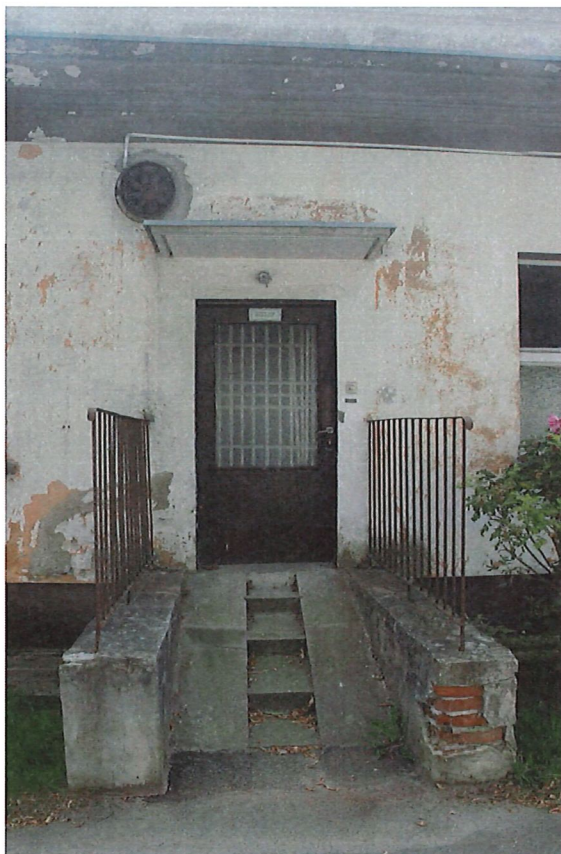
Zdjęcie nr 9 (po lewej) – Elewacja północna. Widoczne liczne zawilgocenia oraz ubytki tynku. Zniszczony murek pochylni wejściowej do budynku.

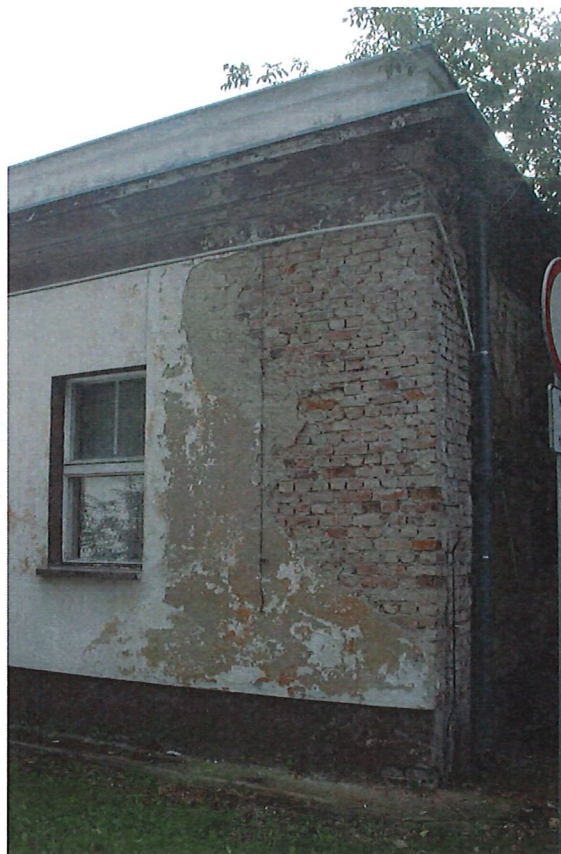
Zdjęcie nr 10 (po prawej) – Elewacja północna. Widoczne liczne zawilgocenia oraz ubytki tynku. Brak tynku na całej wysokości narożnika budynku.

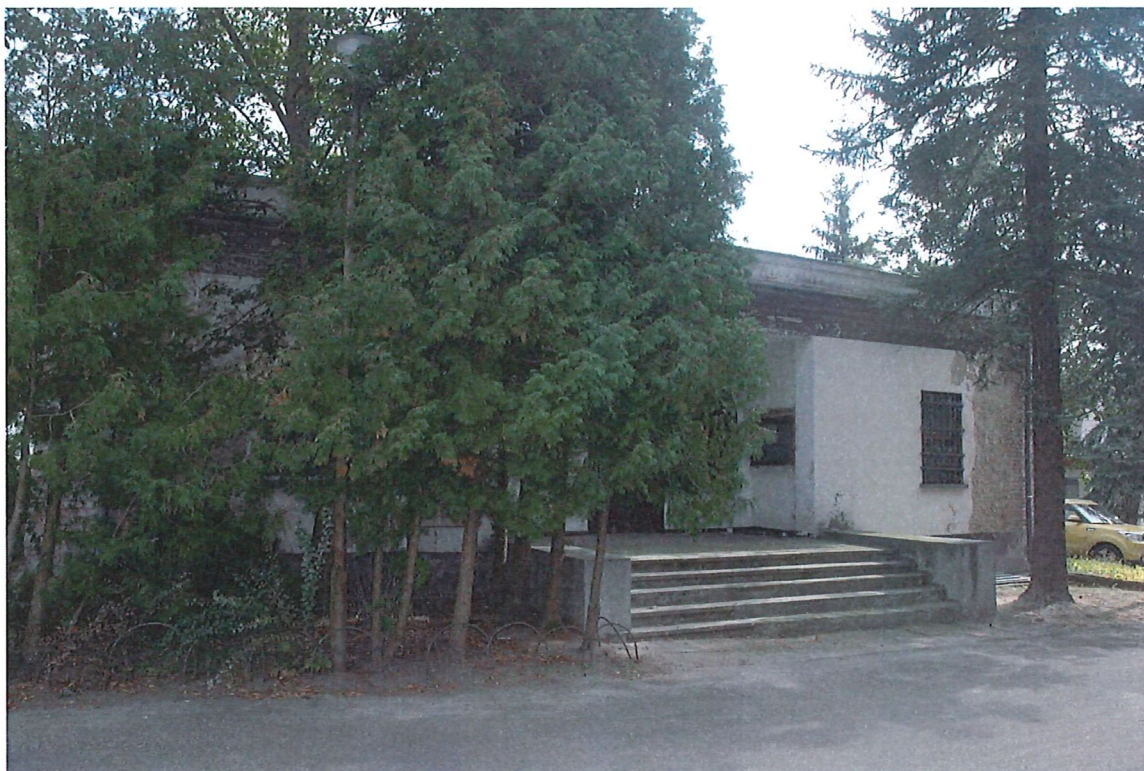
Zdjęcie nr 11 – Elewacja zachodnia. Widoczne liczne zawilgocenia oraz ubytki tynku. Po prawej stronie widoczny brak tynku na całej wysokości narożnika budynku.

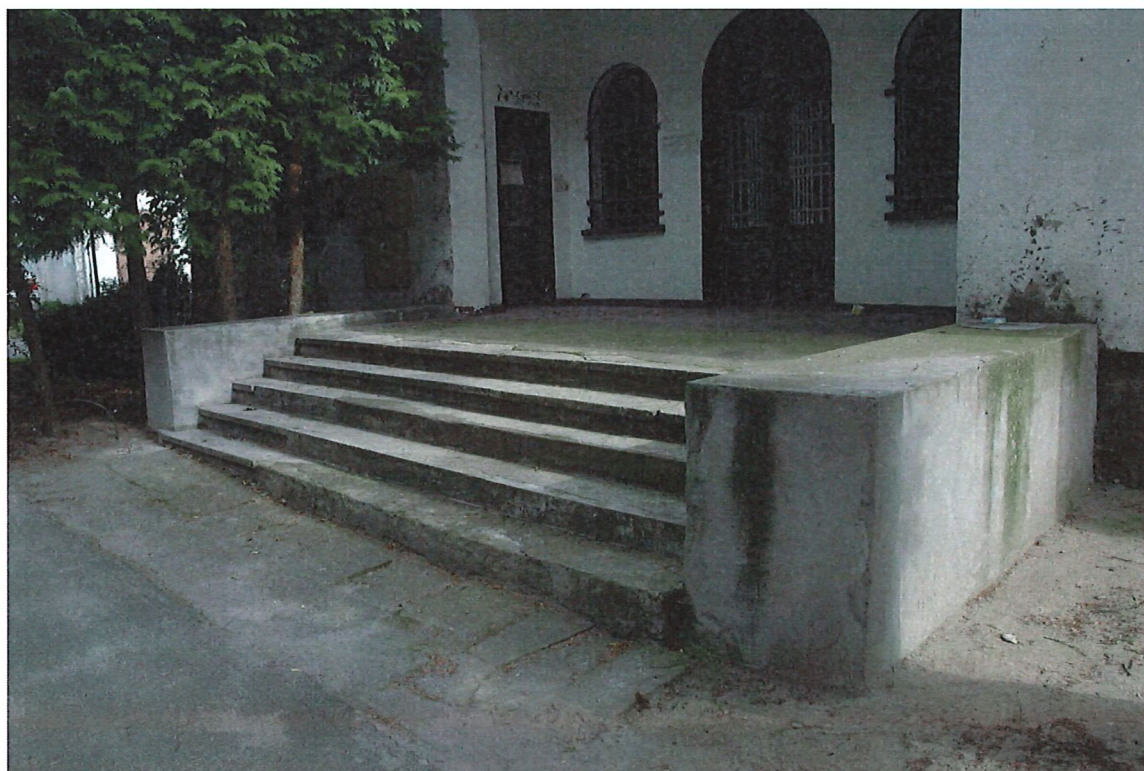
Zdjęcie nr 12 – Elewacja zachodnia. Widoczne liczne zawilgocenia, wykwyty oraz ubytki tynku. Zniszczone, zawilgocone, popękane ściany boczne schodów oraz ubytki w schodach.

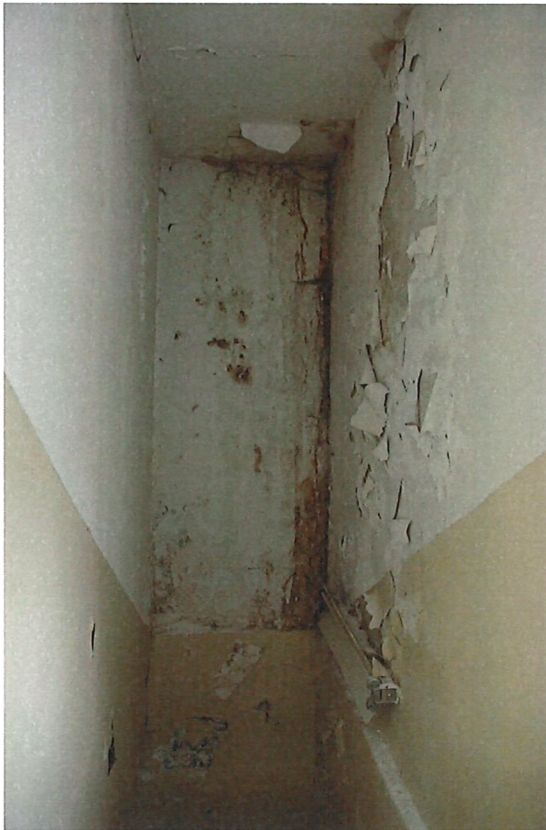
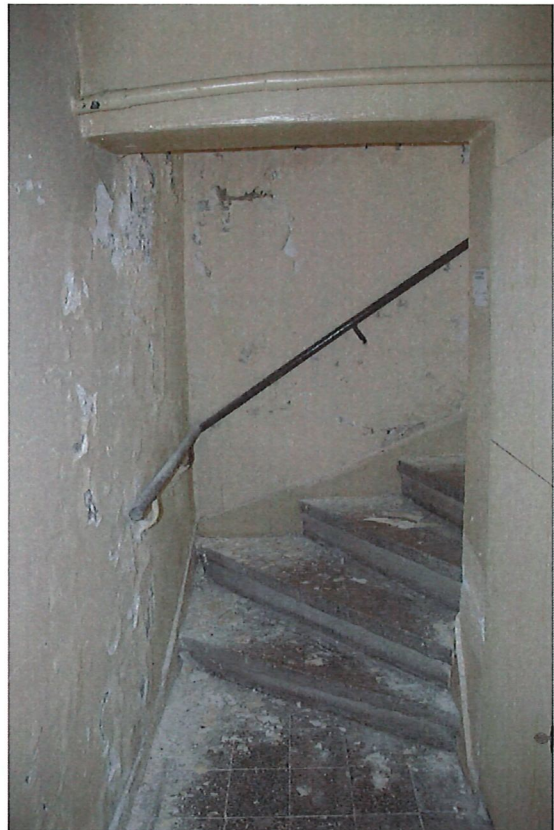
Zdjęcie nr 13, nr 14 – Klatka schodowa wewnątrz budynku. Na klatce występują liczne zawilgocenia, zagrzybienia oraz korozja biologiczna (grzyby pleśniowe). Widoczne również ubytki w tynku.

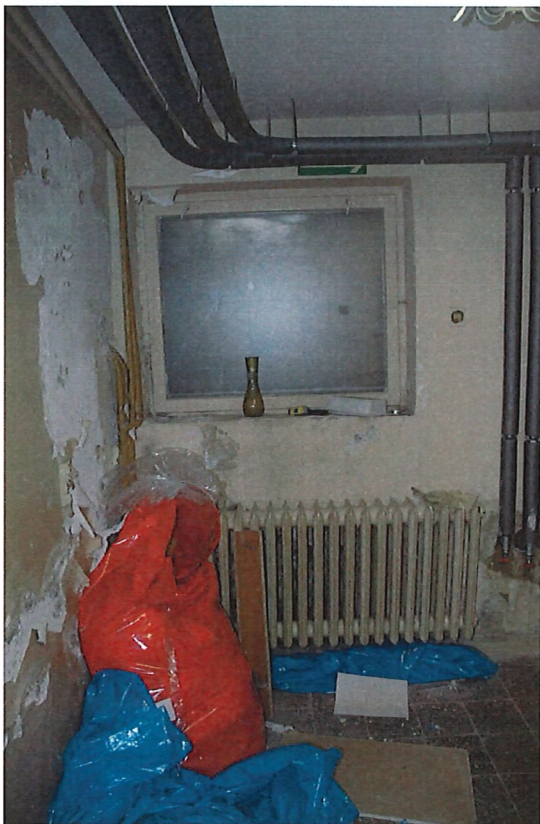
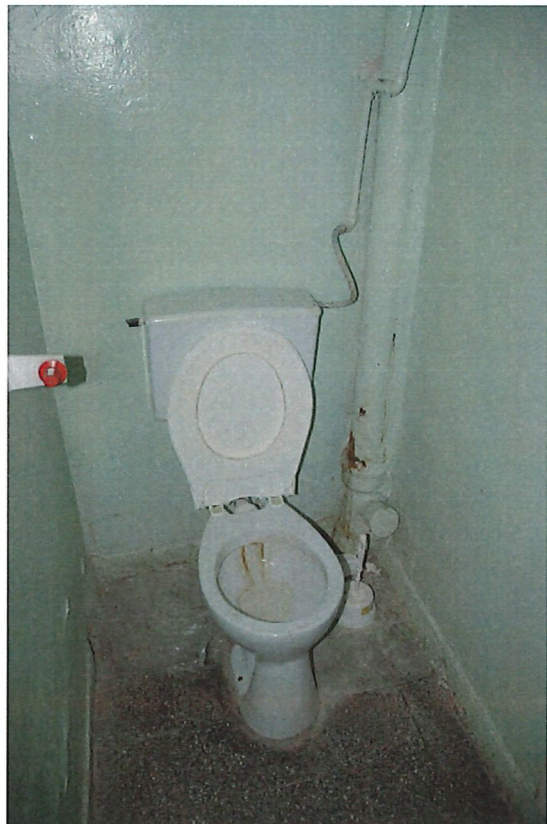
Zdjęcie nr 15 (po lewej) – Piwnica – korytarz. Widoczne liczne zawilgocenia oraz ubytki tynku.
Zdjęcie nr 16 (po prawej) – Piwnica – WC. Widoczne skorodowane rury instalacyjne. Zniszczona posadzka.

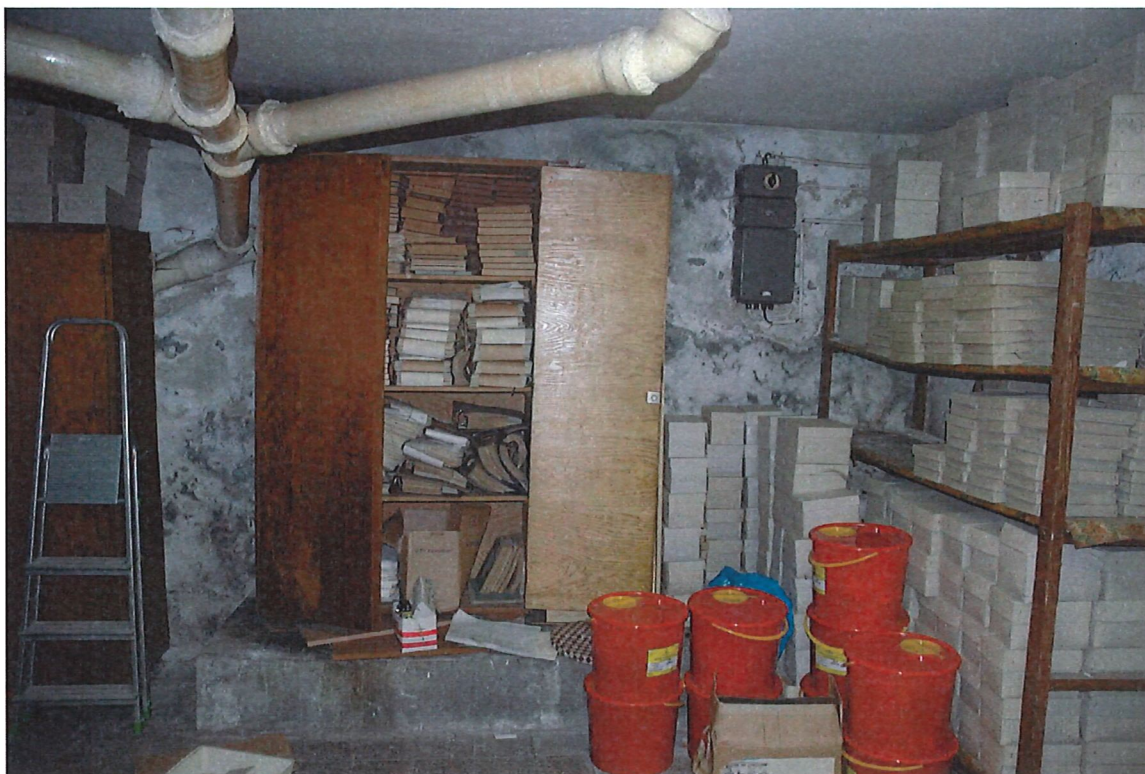
Zdjęcie nr 17 – Piwnica - archiwum. Widoczne liczne zawilgocenia, wykwyty oraz ubytki tynku.

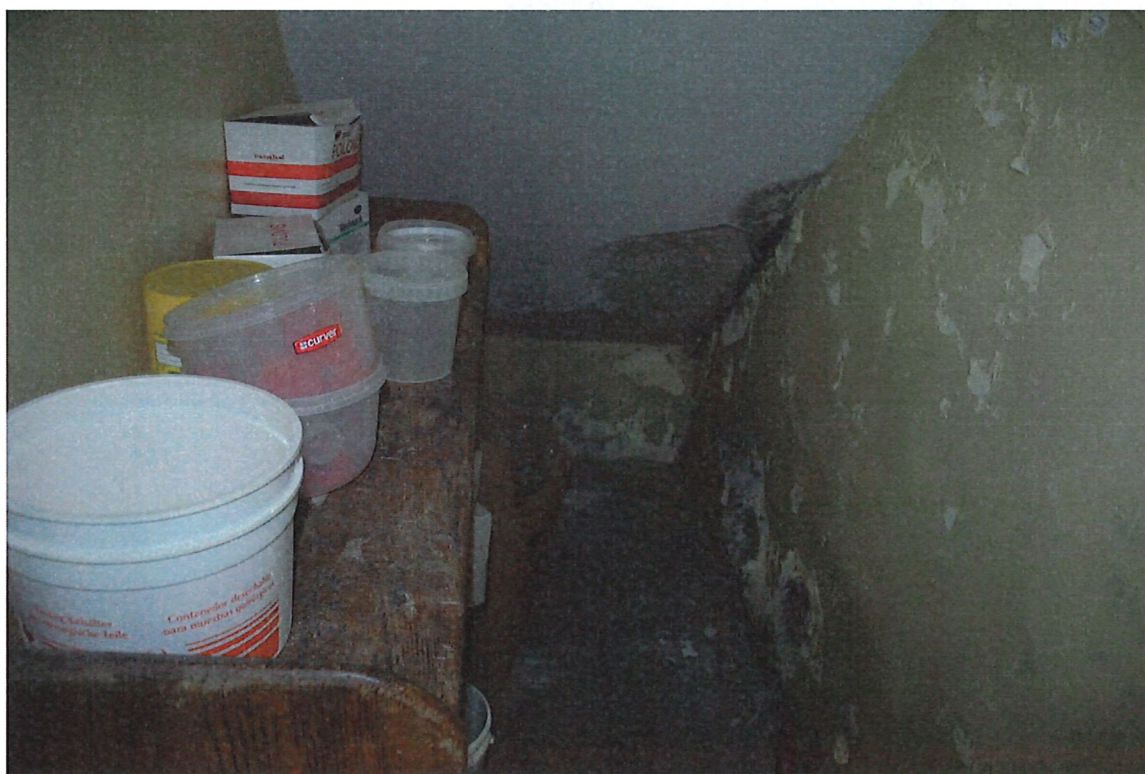
Zdjęcie nr 18 – Piwnica – schowek pod schodami. Zawilgocona ściana piwnic oraz płyta biegu schodowego. Widoczne liczne wykwyty oraz ubytki tynku.

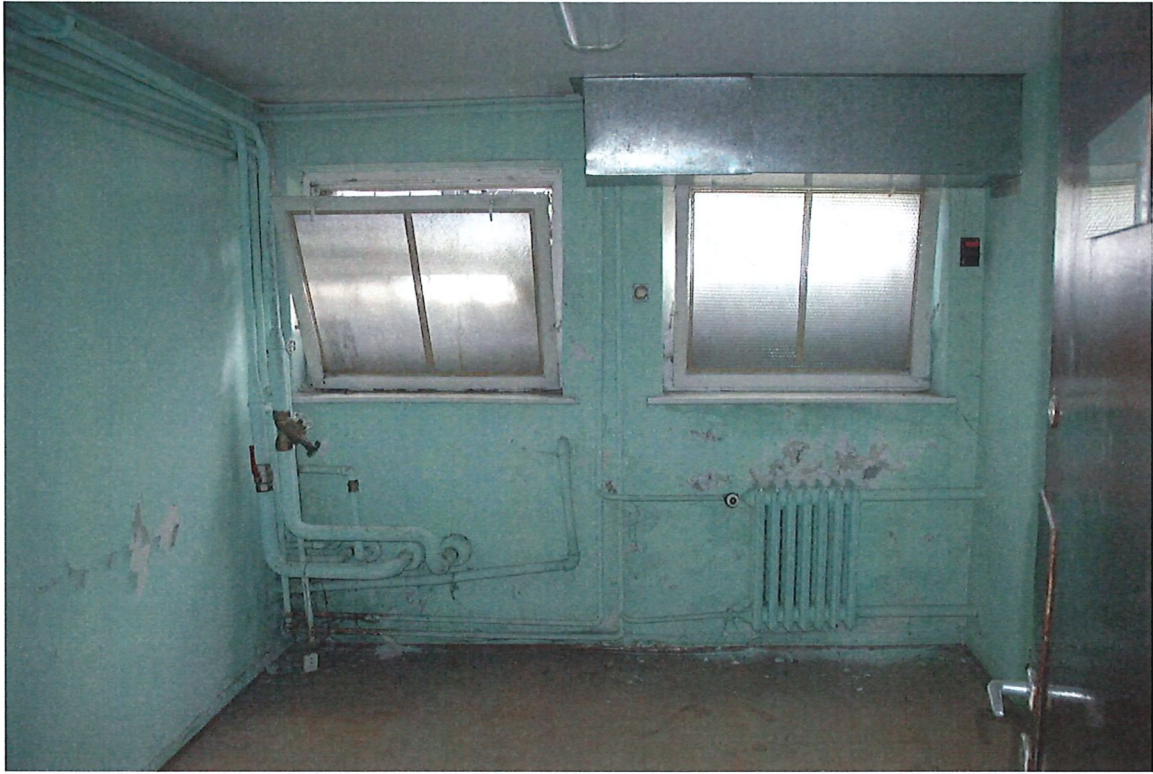
Zdjęcie nr 19 – Piwnica – jedno z pomieszczeń. Widoczne liczne zawilgocenia oraz ubytki tynku.

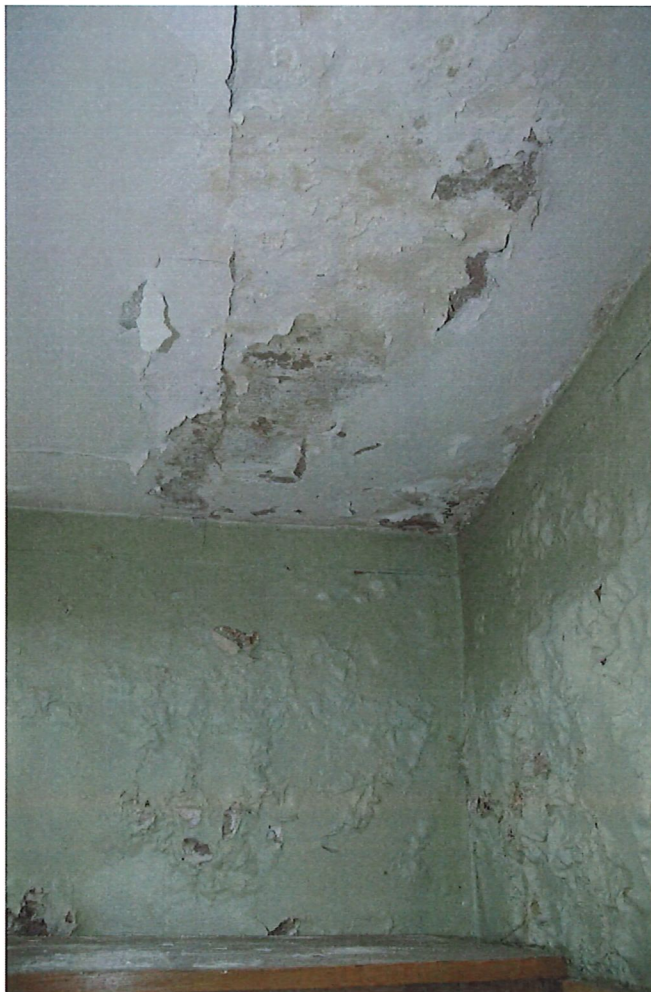
Zdjęcie nr 20
– Piwnica – jedno z pomieszczeń. Ściana i strop – widoczne liczne zawilgocenia oraz wykwyty. Tynk w wielu miejscach odpada, jest złuszczony i porażony korozją biologiczną (grzyby pleśniowe).

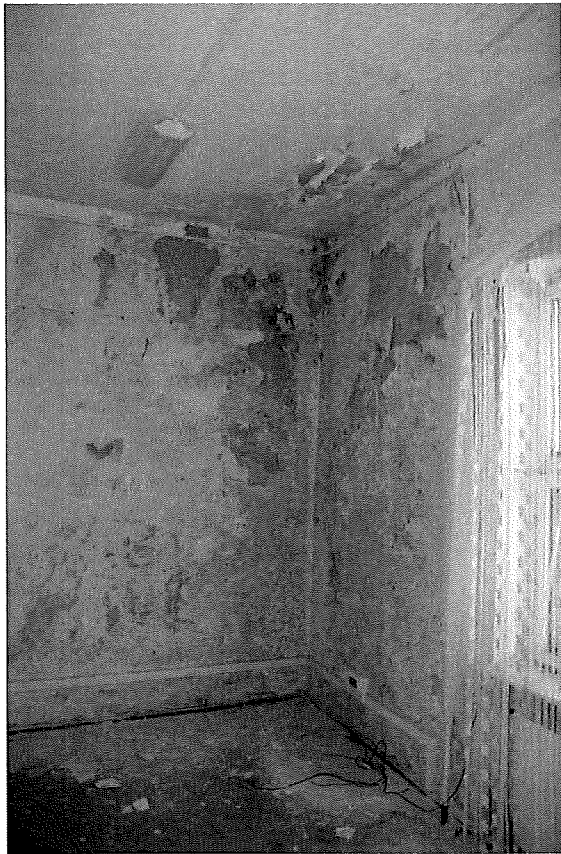
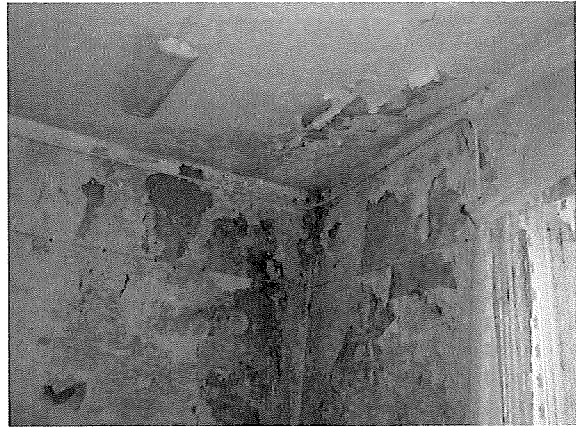
Zdjęcie nr 21, nr 22

– Parter – jedno z pomieszczeń. Ściana i strop – widoczne liczne zawilgocenia oraz wykwity. Tynk w wielu miejscach odpada, jest złuszczony i porażony korozją biologiczną (grzyby pleśniowe).

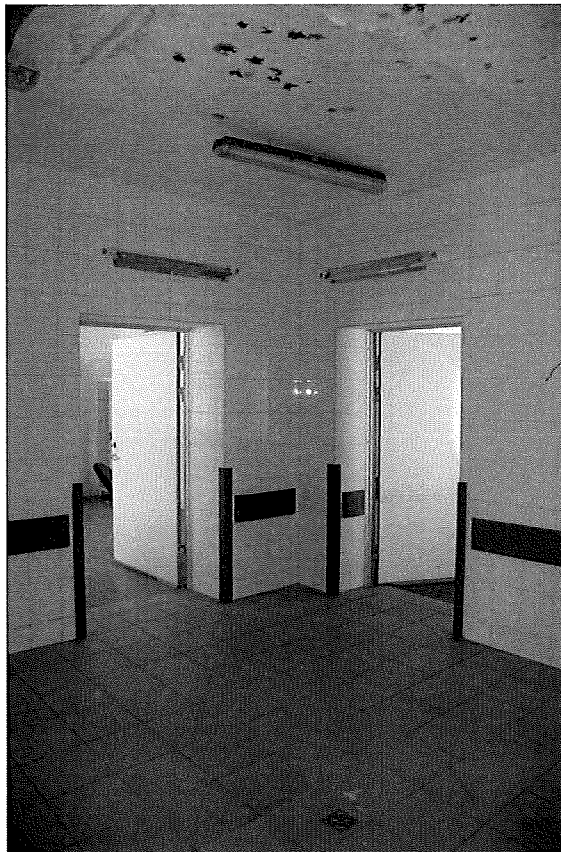
Zdjęcie nr 23 (po lewej) – Parter – chłodnia. Na stropie – widoczne liczne zawilgocenia oraz wykwity. Tynk w wielu miejscach odpada. W pomieszczeniu panuje nieprzyjemny zapach.

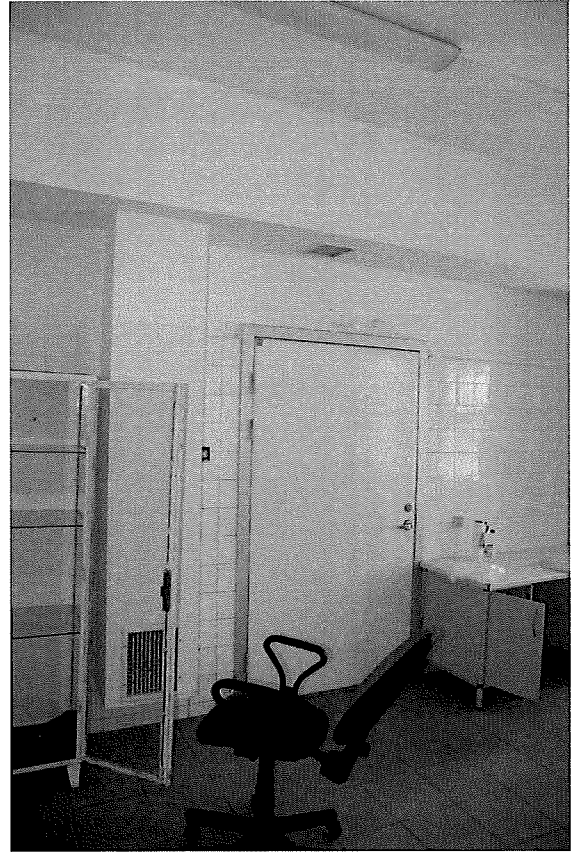
Zdjęcie nr 24 (po prawej) – Parter – sala sekcyjna. Nad drzwiami do chłodni widoczne zawilgocenia i wykwity.

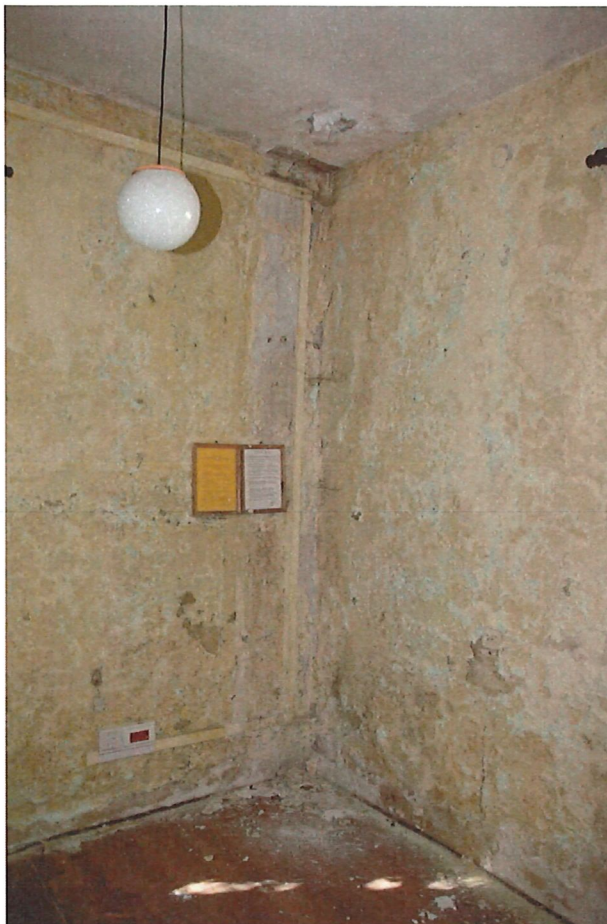
Zdjęcie nr 25

– Parter – jedno z pomieszczeń. Ściana i strop – widoczne liczne zawilgocenia oraz wykwity. Tynk w wielu miejscach odpada, jest złuszczone i porażony korozją biologiczną (grzyby pleśniowe). W pomieszczeniu panuje nieprzyjemny zapach.

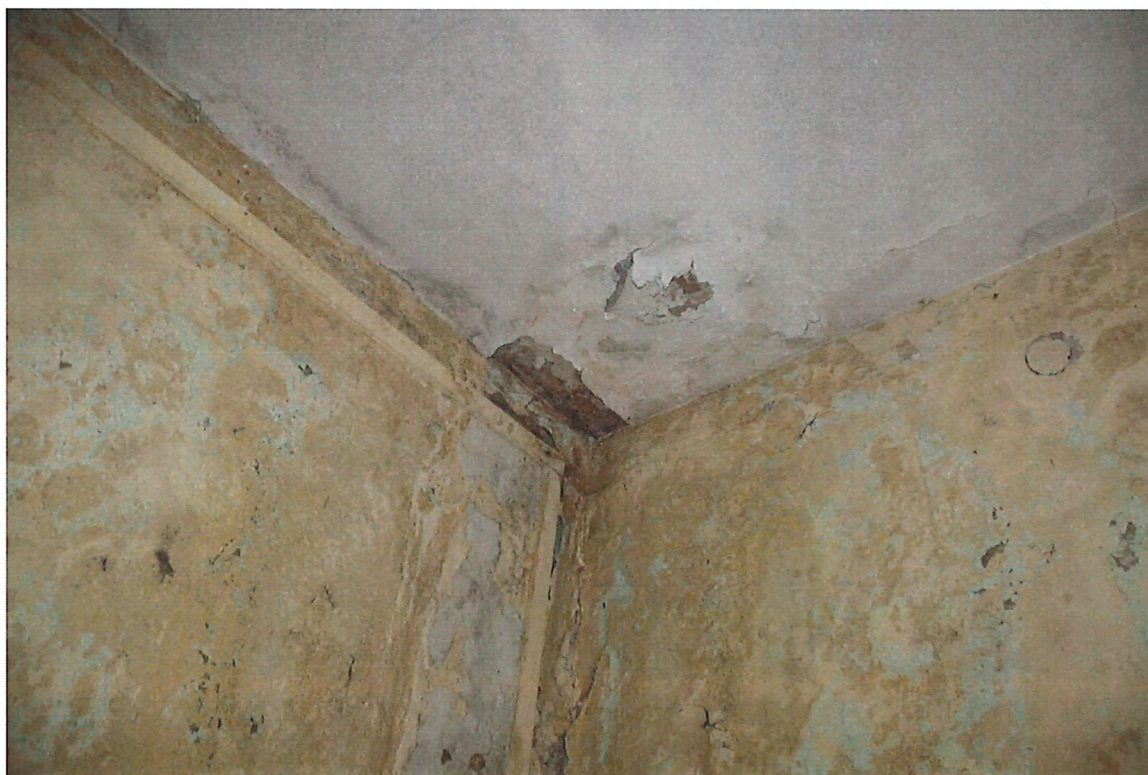
Zdjęcie nr 26 – Parter – jedno z pomieszczeń. Ściana i strop – widoczne liczne zawilgocenia oraz wykwity. Tynk w wielu miejscach odpada, jest złuszczone i porażony korozją biologiczną (grzyby pleśniowe).
