# **EKSPERTYZA ORNITOLOGICZNA I CHIROPTEROLOGICZNA**

**PRAC TERMOMODERNIZACYJNYCH  
BUDYNKÓW UŻYTECZNOŚCI PUBLICZNEJ**

**Szpitala Zespołonego w Szczecinie**

**(budynki: A, B, C, G i W)**

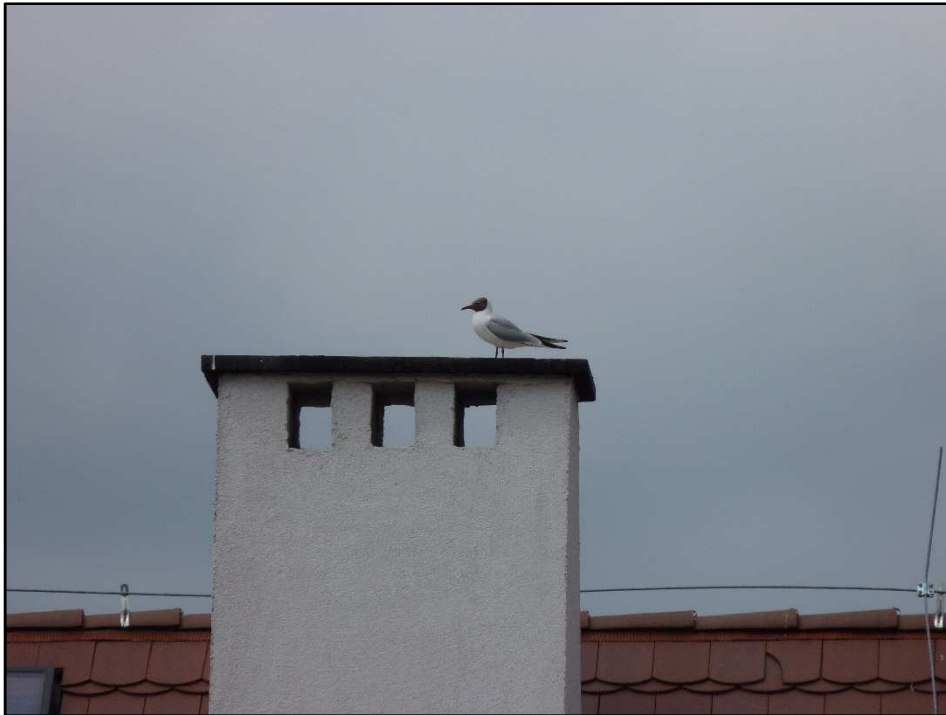
Fotografia 11. Mewa śmieszka *Chroicocephalus ridibundus* na kominie dachu budynku „A”.

**W obrębie budynku „A” oraz dobudowanym do niego obiekcie „Rehabilitacji” nie stwierdzono zajętych gniazd ptasich, oraz siedlisk zajmowanych przez awifaunę.**

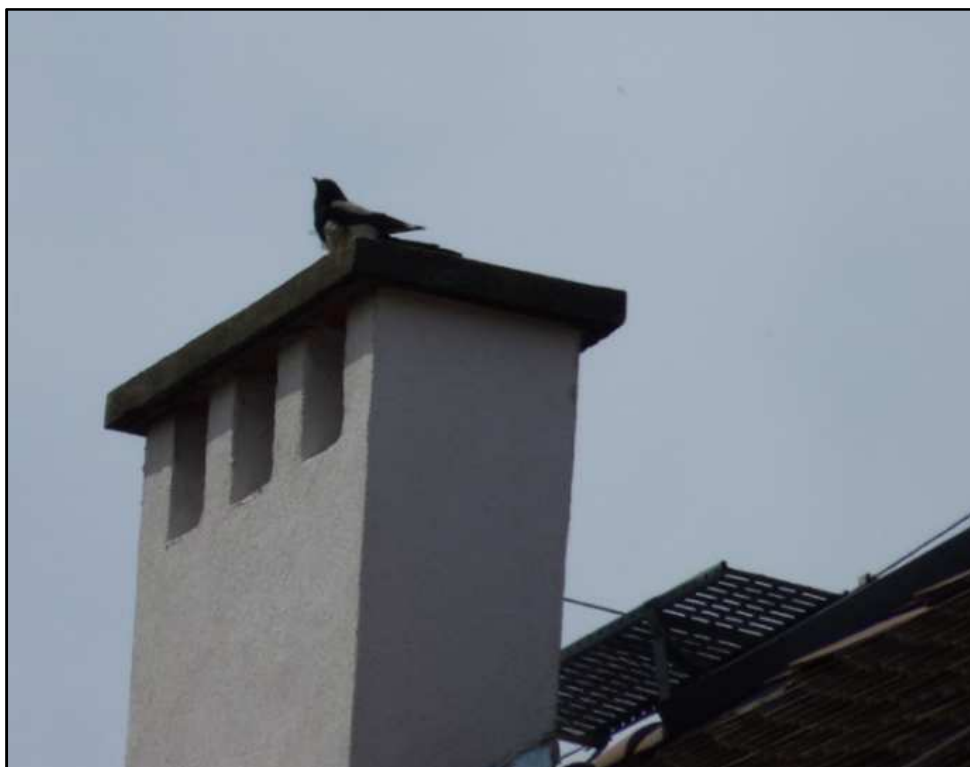
Fotografia 12. Sroka zwyczajna *Pica pica* na kominie dachu budynku „A”.

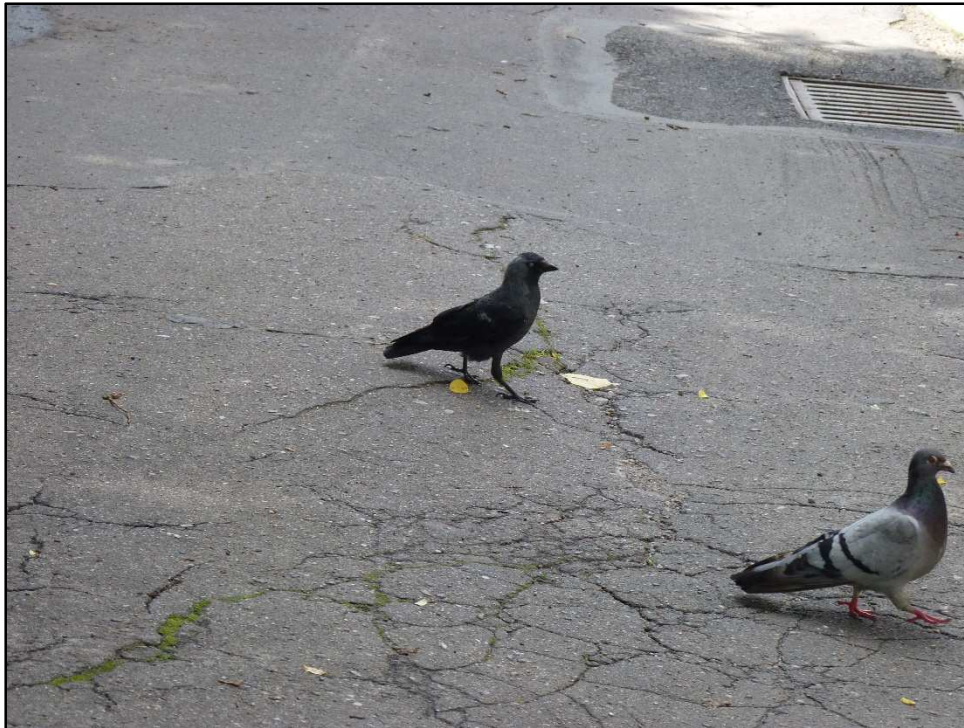
Fotografia 13. Gołąb miejski *Columba livia forma urbana* oraz kawka zwyczajna *Corvus monedula*, spacerujące przed budynkiem „A”.

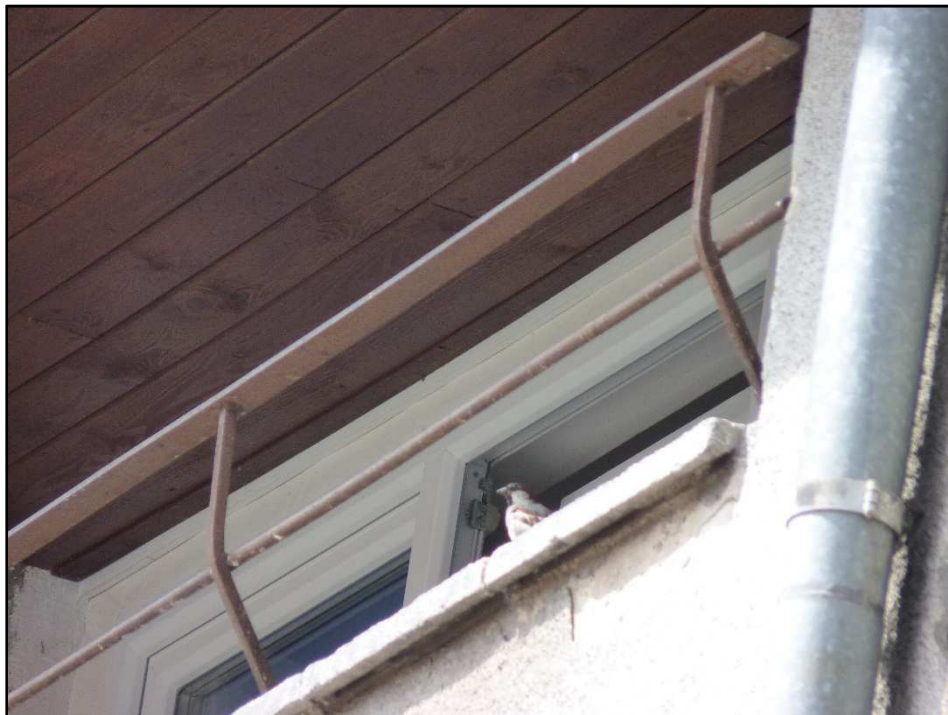
Fotografia 14. Wróbel domowy *Passer domesticus* przesiadujący na parapecie okiennym budynku „A”.

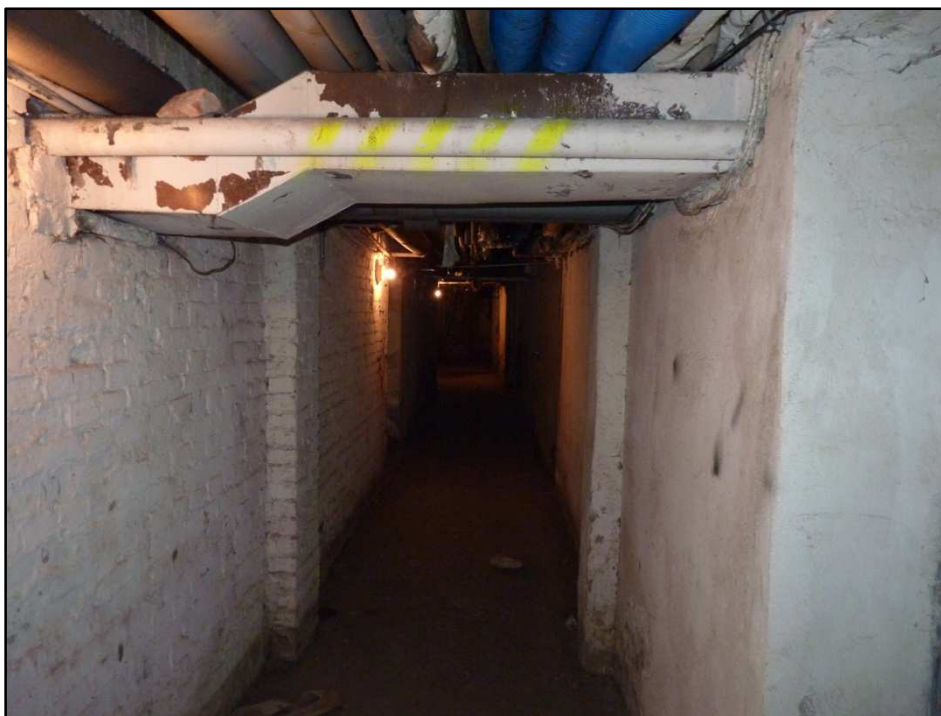
Fotografia 29. Jedno z mało użytkowanych pomieszczeń piwnicznych budynku „C”. Brak otworów okiennych, którymi mogłyby dostać się do środka fauna.

W obrębie ścian zewnętrznych budynku „C” nie stwierdzono gniazd i siedlisk zajętych przez ptaki. W ścianach frontowych elewacji budynku, oraz w ścianie bocznej budynku nie zaobserwowano szczelin, które mogłyby stanowić potencjalne siedliska ptaków. Piwnice są szczelne i nie posiadają otworów okiennych, dlatego nie stanowią potencjalnych siedlisk dla awifauny (fot. 29).

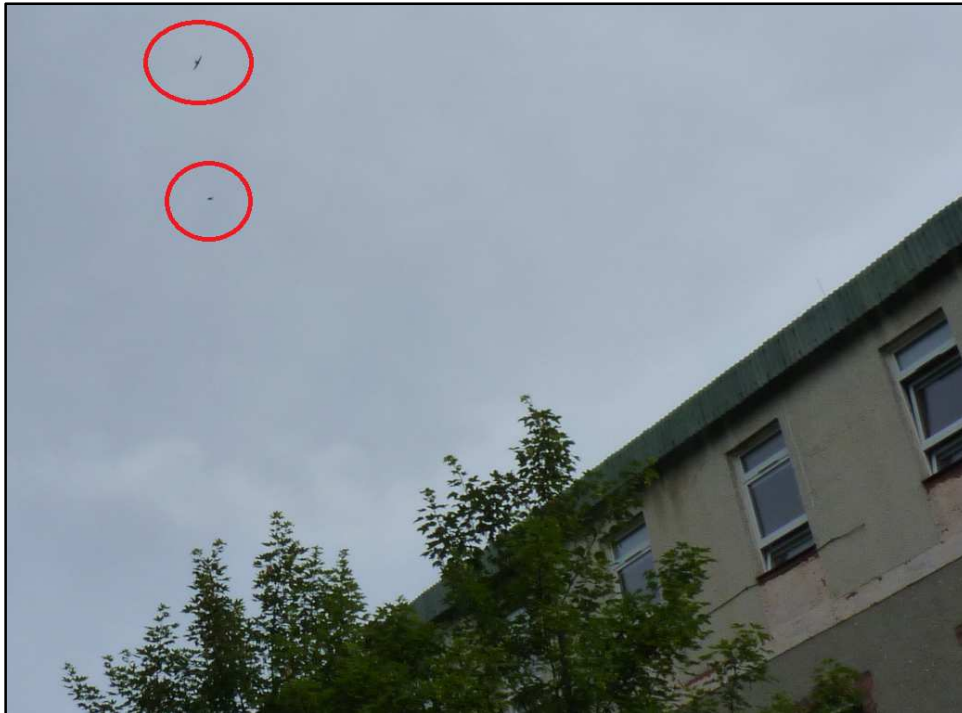
Fotografia 32. Krążące nad budynkiem „G” jerzyki *Apus apus*.

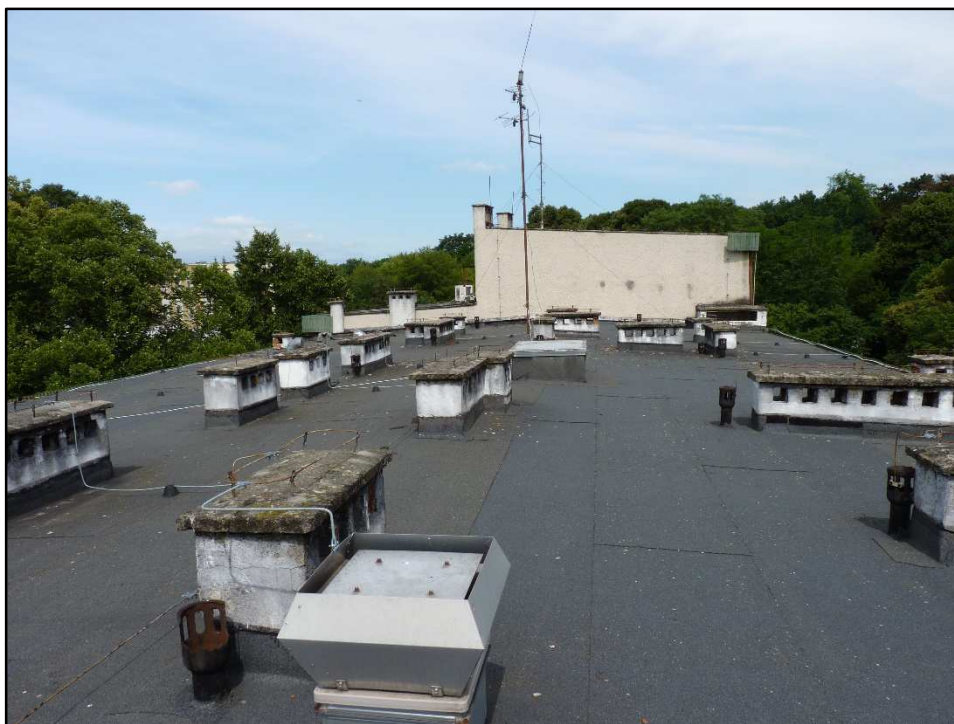
Fotografia 33. Widok na dach budynku „G”. Nie stwierdzono tu obecności gniazd ptasich, jedynie ich ślady przebywania.

Podczas inwentaryzacji przeprowadzonej w roku 2017 nie stwierdzono w obrębie budynku „G” zajętych gniazd ptaków.

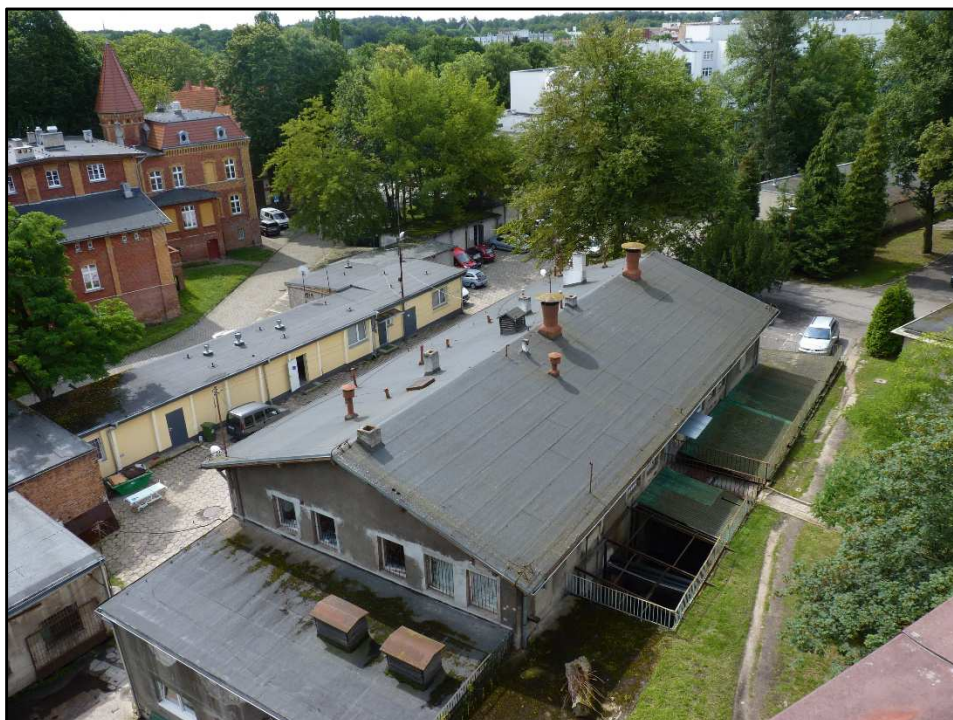
W obrębie lustrowanego dachu obejrzano dokładnie wszystkie otwory kominowe. Miejsca te w chwili lustracji nie były zajęte przez ptaki, ani też nie stwierdzono w nich obecności gniazd (fot. 37).

Fotografia 37. Widok na dach budynku „W”, w obrębie którego nie stwierdzono gniazd ptasich

Na papie wokół przewodów kominowych zaobserwowano obecność ekskrementów oraz pióra gołębi miejskich.
